Milieux

Faune avienne

Mise en contexte

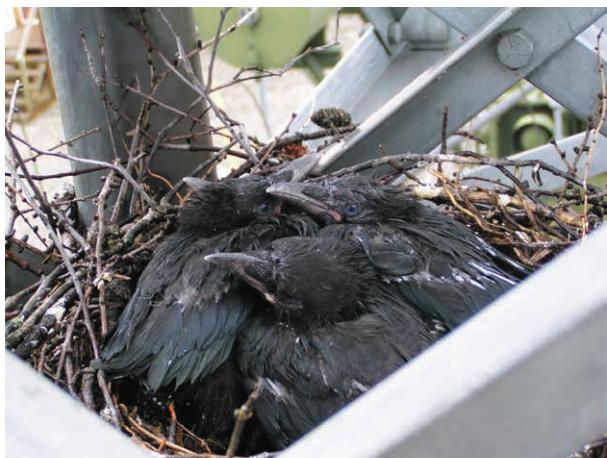
Famille de corneilles nichant au poste de Cabano

Malgré tous ces moyens, il s'avère important d'intervenir dès le début de la nidification de la corneille et du corbeau. Le couple pourra reprendre la nidification ailleurs hors du poste. Si la nidification est avancée (ponte complète ou présence d'oisillons), il sera alors nécessaire de détruire le nid, ou de le déplacer si c'est possible. Il ne sera pas requis d'obtenir une dérogation à l'article 26 de la *Loi sur la conservation et la mise en valeur de la faune* si on peut démontrer que des moyens ont été pris pour empêcher que ces oiseaux causent des déclenchements. Par ailleurs, chaque automne, les nids d'autres espèces d'oiseaux présents dans le poste doivent être enlevés. Il importe également de s'assurer que le poste ne constitue pas une source importante de nourriture pour les oiseaux (présence de végétation, de milieux humides ou de lampes au mercure, qui attirent les papillons). Lorsqu'il s'agit de choisir un nouvel emplacement de poste, on doit s'assurer qu'il n'y a pas de sources importantes de nourriture dans le milieu environnant (dépotoir, centre de tri et milieux humides).

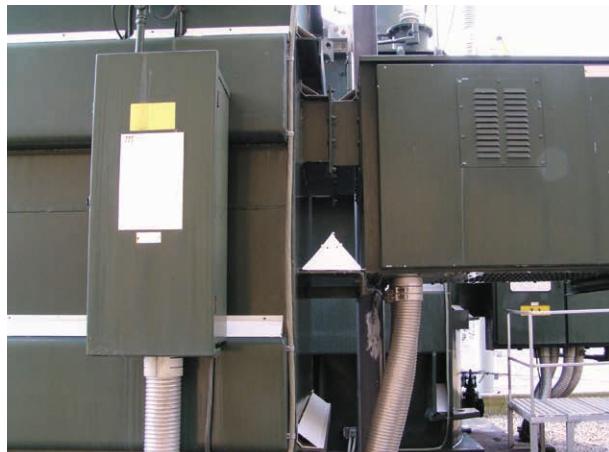
Pièces de PVC sur transformateur
au poste de Brossard

Les moyens les plus efficaces visant à empêcher les oiseaux d'utiliser certaines structures pour leurs activités de nidification ou de perchage sont l'installation de pièces triangulaires en PVC, de bandes hérisson ou d'attaches tout-usage. L'utilisation de pièces de PVC, de silicone ou d'un autre matériau non conducteur approprié pour couvrir et éloigner entre elles les pièces sous tension s'est révélée le moyen le plus sûr pour empêcher le bris d'équipements et les pannes. Ces pièces se présentent sous diverses formes : capots sur les bornes des transformateurs et des disjoncteurs de 25 kV ainsi que sur les supports des barres à 25 kV ; assiettes au-dessus des enveloppes des batteries de condensateurs ; ruban ou gaines recouvrant les barres à 25 kV.

- Les moyens à privilégier pour limiter les pannes sont ceux qui rendent les structures du poste non propices à la nidification (pièces triangulaires en PVC, bandes hérisson et attaches tout usage) et à l'alimentation (éviter la présence de la végétation dans les postes) et ceux qui protègent les parties sous tension d'un éventuel contact (gaine isolante en PVC ou en silicium). Les travaux d'entretien sont d'excellentes occasions pour procéder à des interventions de ce type.

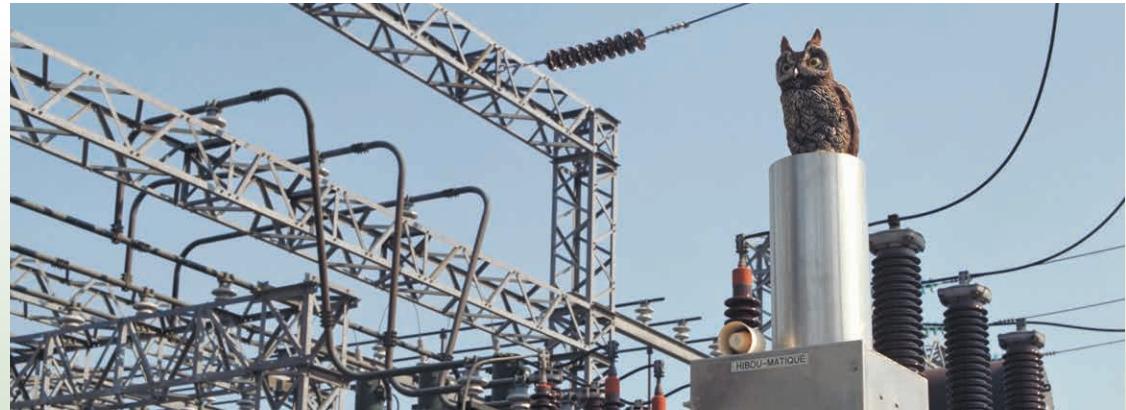
Effaroucheur

On a pris divers moyens afin de minimiser les pannes et d'éviter les souillures d'équipements. Il s'agissait soit d'empêcher les oiseaux de fréquenter le poste en les effarouchant, soit de rendre les équipements inadéquats pour la nidification ou le perchage, soit de tenir les oiseaux à l'écart des parties sous tension d'équipements afin d'empêcher les déclenchements. Lors de suivis, on a utilisé plusieurs moyens d'effarouchement dans les postes : ballons munis d'yeux de hiboux (Terror Eyes de la compagnie Bird-X) ; postiches de hiboux ; Hiboumatic (mouvement mécanique et cris) ; enregistrements de cris d'alarme d'oiseaux ; Critter Blaster Pro (enregistrement programmable de bruits électroniques) ; Tonnefort. Ces moyens sont généralement peu efficaces et lorsqu'ils le sont, ce n'est qu'à très court terme.

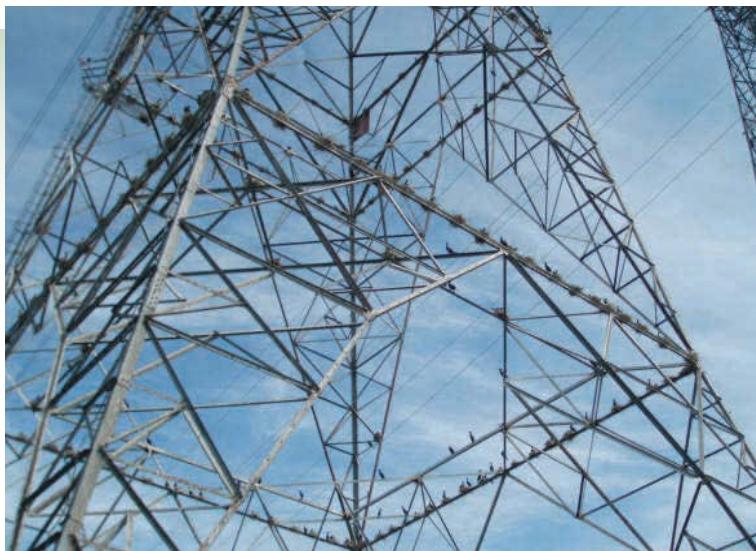
Colonie de cormorans à aigrettes dans un pylône situé dans le canal de Beauharnois

à 315 kV et d'un pylône à 735 kV dans le canal de Beauharnois. L'effectif nicheur s'est accru avec les années pour atteindre plus de 175 couples en 2008. Aussi, tout récemment (2010-2011), une trentaine de couples de cormorans et quelques grands hérons se sont reproduits dans deux pylônes à 315 kV dans le fleuve Saint-Laurent à Varennes. La présence des cormorans sur les pylônes a pour effet d'encrasser les structures par l'accumulation de fientes, rendant l'accès plus difficile pour les monteurs lors des travaux d'entretien en raison de l'insalubrité et des structures glissantes. Bien que les salissures soient partiellement lavées par les pluies, une accumulation annuelle se produit aux endroits plus abrités. Aussi, ces fientes très acides peuvent altérer la gaine des fils électriques présents dans la structure des pylônes.

- Il est important d'intervenir dès que les pylônes commencent à être utilisés comme sites de nidification par des oiseaux coloniaux, par exemple le cormoran à aigrettes et le grand héron. Autrement, leur nombre s'accroît avec les années, ce qui les rend de plus en plus difficiles à déloger et augmente le risque que l'espèce cause d'autres problèmes.

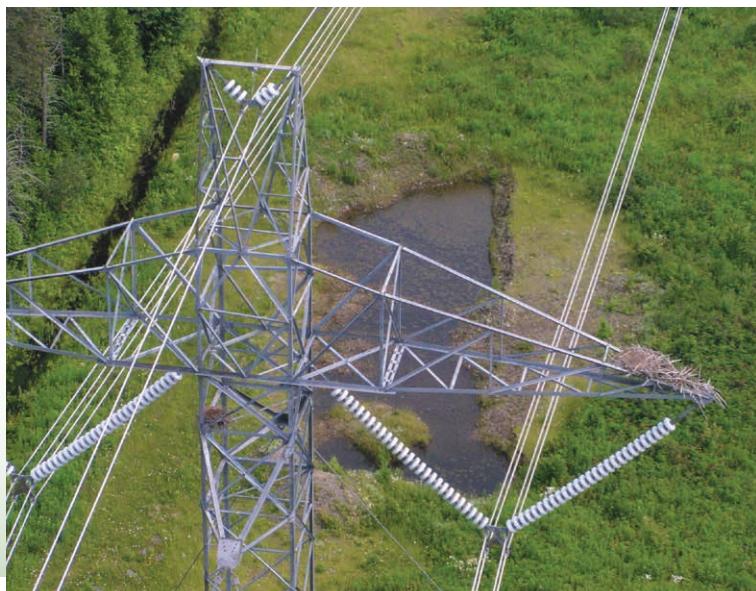
Nid de balbuzard pêcheur dans un pylône

Les pylônes des lignes de transport d'énergie électrique peuvent occasionnellement servir de sites de nidification pour certaines espèces d'oiseaux comme le balbuzard pêcheur, la corneille d'Amérique, le grand corbeau et le cormoran à aigrettes. La présence de nids de grande taille dans ces structures peut les endommager, présenter un certain risque de pannes et nuire aux travaux d'entretien. Au printemps 2006, trois nids, dont deux occupés par des balbuzards, étaient situés à l'extrémité de la console dans deux pylônes à 735 kV à Saint-Herménégilde. Depuis au moins 2005, des cormorans à aigrettes nichent annuellement sur les barres horizontales et les passerelles d'un pylône

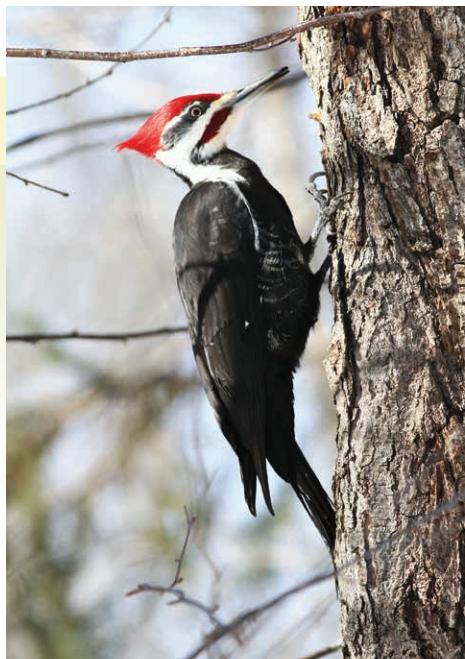
Le grand pic est le principal responsable des dommages causés aux poteaux de bois.

En 5 ans, près de 600 000 \$ ont été investis par Hydro-Québec pour remplacer des poteaux de bois sur des lignes de transport d'énergie qui avaient été endommagées, principalement par des pics. À titre d'exemple, sur le circuit Paugan-Maniwaki (circuit 1100 à 120 kV), près de 50 des 300 portiques étaient endommagés par les pics, et certains pouvaient contenir jusqu'à 20 cavités. Ces dommages ont pour effet de fragiliser les poteaux, ce qui augmente les coûts d'entretien et réduit la fiabilité de la ligne. Trois études ont été réalisées sur cette problématique. La première portait sur l'emploi de soi-disant super poteaux (trois poteaux de bois attachés ensemble) afin de déterminer si les pics sélectionnent les poteaux selon leur taille pour y construire leurs cavités. La seconde étude traitait des aspects écologiques des dommages et sur la recherche d'une solution acceptable pour réduire ou éliminer le problème. Enfin, la troisième étude concernait le suivi d'activités de nidification du grand pic dans un portique de bois.

De ces trois études, il ressort que parmi les pics, le grand pic était le principal responsable des dommages causés, lesquels provenaient des cavités de nidification et de repos. C'est surtout le diamètre des poteaux et, en second lieu, la hauteur de ceux-ci qui constituent les facteurs de sélection par l'espèce comme habitat de nidification. La préférence du grand pic pour les poteaux de bois découlerait de l'absence ou de la rareté d'arbres de diamètre comparable ou supérieur à proximité de la ligne.

- La majorité des dommages aux poteaux de bois sont causés par les grands pics. Ces oiseaux s'attaqueraient à ces poteaux pour y construire leur nid à cause de l'absence ou de la rareté d'arbres de diamètre comparable ou plus grand dans la forêt voisine.

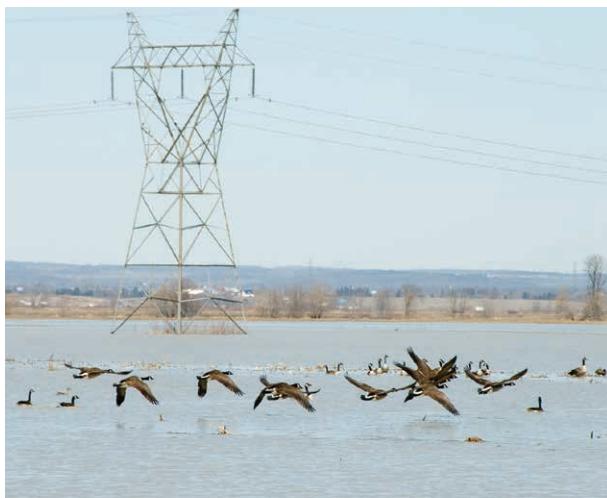
*Vol de bernaches du Canada à Saint-Barthélémy.
Certaines conditions météorologiques peuvent favoriser
les collisions d'oiseaux en vol avec des pylônes.*

Ce suivi a permis de confirmer que les lignes pouvaient, dans certaines conditions, constituer un obstacle mortel pour les oiseaux. L'éblouissement par le soleil en début ou en fin de journée de même que la présence de forts vents, de fortes pluies ou de brouillard peuvent favoriser des collisions. Ces collisions semblent avoir peu d'effets sur les populations d'espèces communes, mais cela pourrait en être autrement pour les espèces rares ou en péril.

- Chez les hérons et la sauvagine, les traversées de lignes fluviales peuvent, dans certaines conditions (soleil éblouissant, tempêtes de vent et de pluie ou brouillard), être la cause de collisions mortelles.

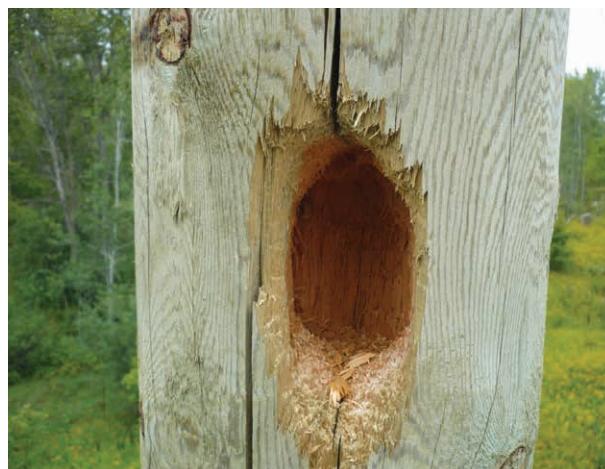
*Exemple de trou fait par un grand pic
dans un poteau de bois d'Hydro-Québec*

Trois types d'intervention ont été utilisés par Hydro-Québec pour empêcher les pics de creuser des cavités dans les poteaux de bois, et certains constats en résultent. Il s'avère inutile de boucher ou de sceller un orifice de grand pic dans un poteau, car l'oiseau creusera un nouvel orifice pour atteindre la cavité existante et, du coup, fragilisera encore plus le poteau. Les essais préliminaires avec les super poteaux ou des bandes holographiques n'ont pas donné de résultats concluants compte tenu du faible échantillonnage réalisé. Toutefois, il s'avère pertinent d'en poursuivre l'expérimentation pour en déterminer l'efficacité réelle.
