DETERMINATION DU HAUT NIVEAU NORMAL
DE L'OUTAOUAIS, ENTRE HAWKESBURY ET HULL,
AU MOYEN DES ZONES DE VEGETATION SPONTANEE.

Jacques ROUSSEAU, D. Sc.
Botaniste et hydrologue,
Membre de la Société Royale du Canada,
Professeur associé à la Sorbonne, Paris,
Directeur de l'Institut d'Anthropobiologie de Montréal,
autrefois directeur du Jardin botanique de Montréal
et professeur à l'Université de Montréal.

HYDRO-QUEBEC/Doc.
3292 (A - 74)

DETERMINATION DU HAUT NIVEAU NORMAL
DE L'OUTAOUAIS,
ENTRE HAWKESBURY ET HULL, 1961.

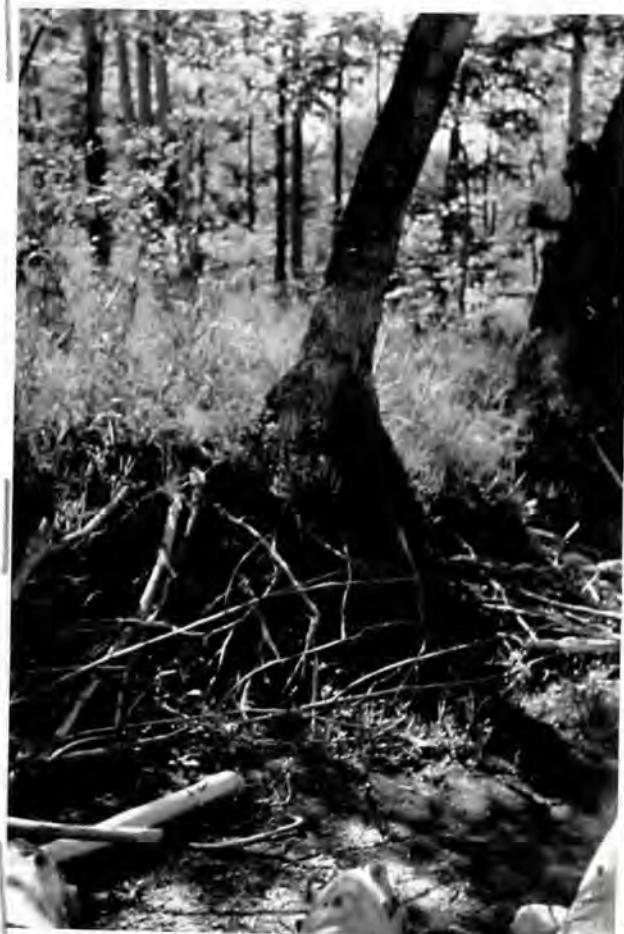
Station 50. Photo 61-I-2. 1 août 1961. Au premier plan, l'érable argenté cité aux N°s 50-D et 50-F et à l'extrême droite, le frêne cité aux mêmes articles. Sur l'érable, noter : à la base, souche déchaussée par les crues régulières. On dirait un arbre sur échasses. À la base de l'érable, le Leskea polycarpa, mousse indicative des submersions régulières. Au-dessus, écorce blanchie par suite de sédimentation lors des hautes eaux. (Noter aussi cette zone blanche sur le frêne voisin). Un peu plus haut, sur l'érable, lichens arboricoles.

50-D-4 et 50-D-5, sur érable argenté, 133.9 (niveau supérieur du manchon intense) et 134.5 (niveau supérieur de la croissance à l'état de traces). Le niveau 134.7 est atteint à peu près régulièrement chaque année par les crues de la rivière. Le Leskea polycarpa peut s'arrêter sur les troncs en dessous du haut niveau normal, quand il ne sévit pas des conditions propices.

50-F-5 : sur érable (déjà cité à 50-D-4 et 50-D-5), cote 137.8.

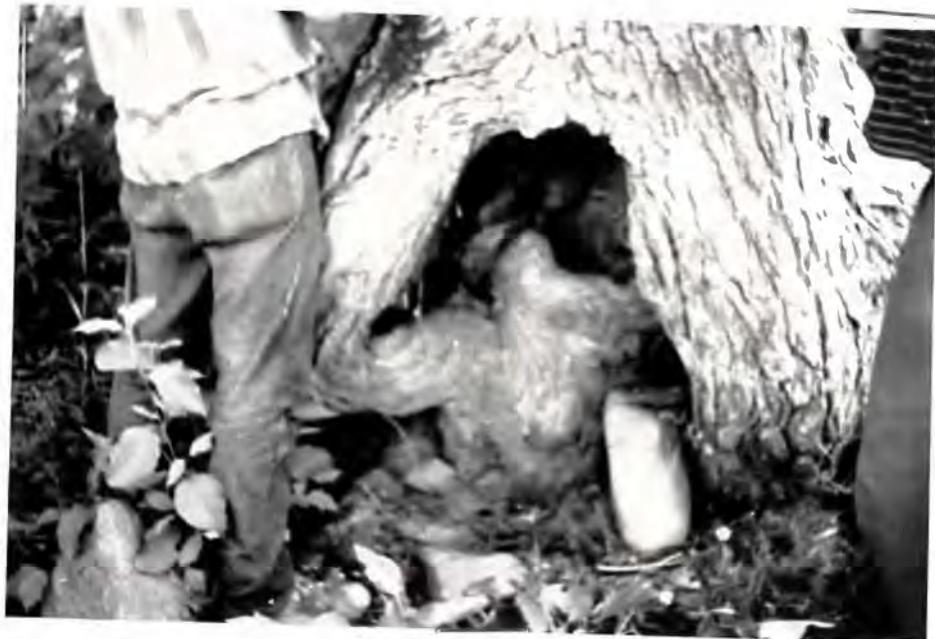
Station 60. Photo 61-II-7, 4 août 1961. Base de l'orme 60-C, du côté de la rivière. Cette structure est un indice que la base de cet arbre a subi régulièrement l'atteinte de l'eau.

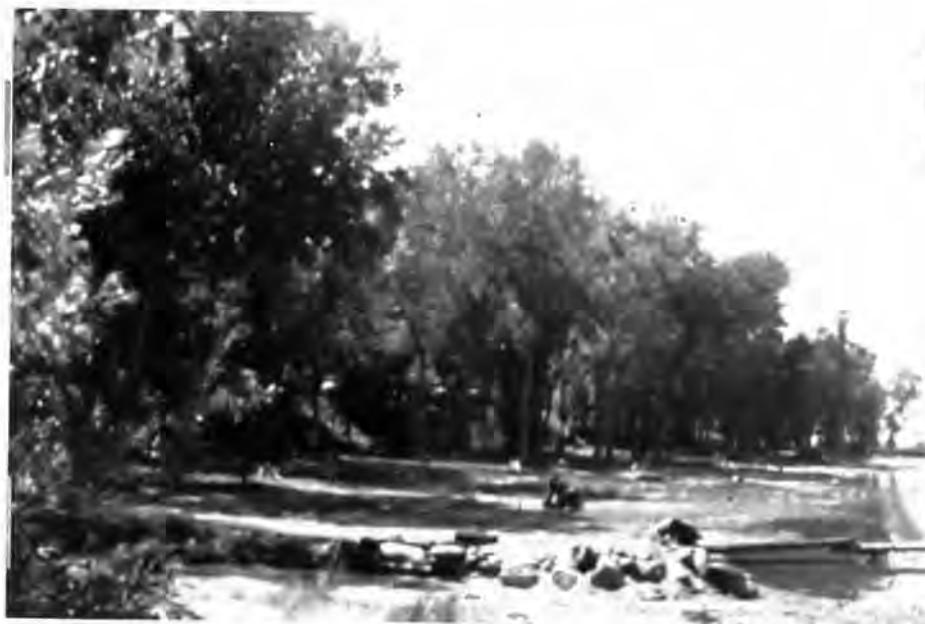
Station 59. Photo 61-II-4, 4 août 1961. Boisé de grève décrit au paragraphe 59-D. Le sol du sous-bois est vaseux et humide et garni d'une maigre végétation. Ce sol a tous les caractères d'une grève argileuse.

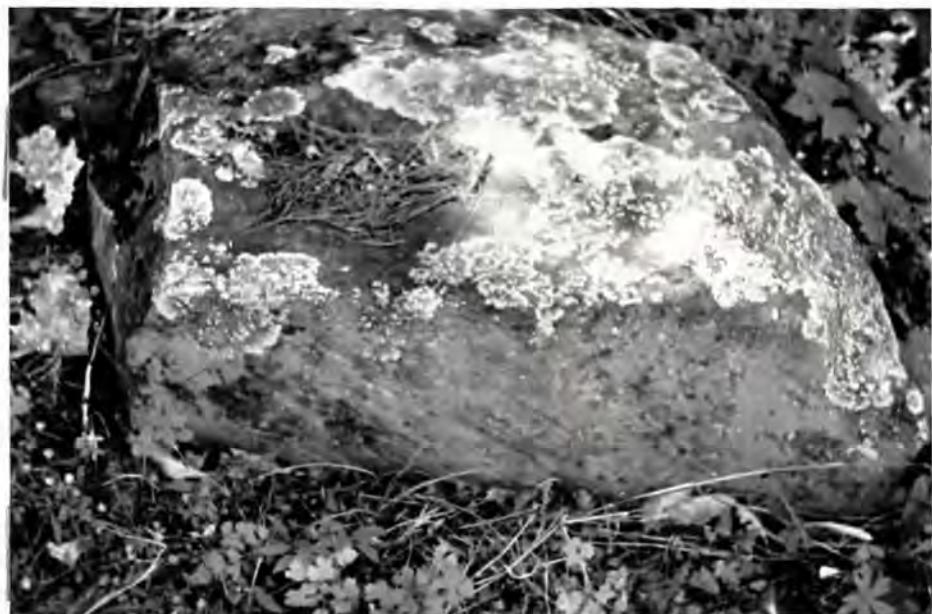
Station 58. Photo 61-II-2. Lichen poussant sur un bloc de gneiss. La croissance sur les flancs verticaux a été arrêtée par les crues printanières.

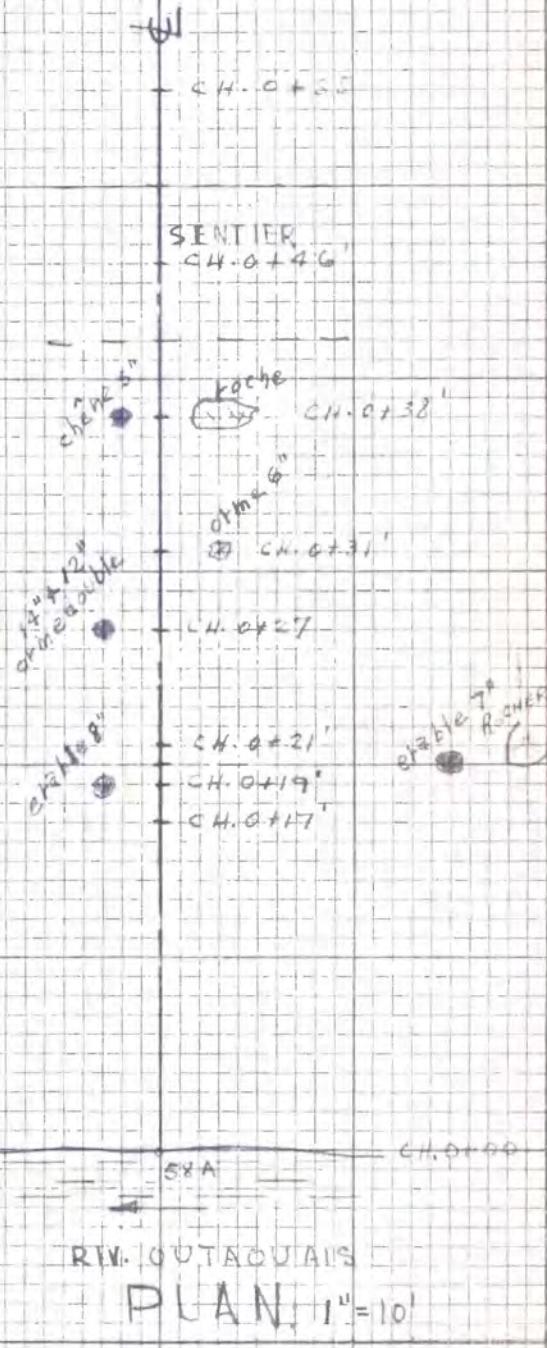
SECTION 58

PARTIE DU LOT N° 28 - BROKEN FIRM
CANTIN ALFRED CONCESSION I
COMTE DE PRESENT
ONTARIO

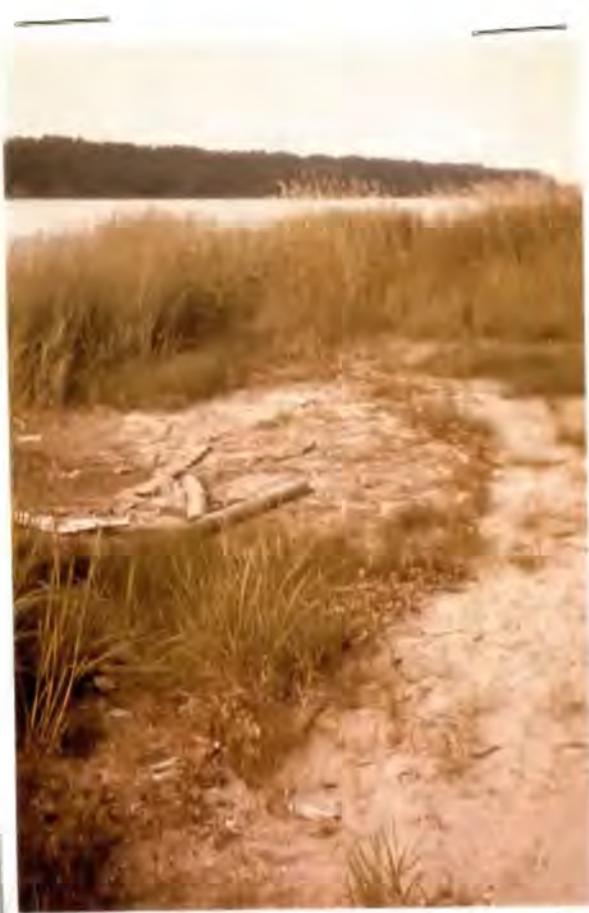
Station 57. Photo 61-I-18. En rouge sur la grève, plantules d'érable argenté, provenant d'un semis spontané sur la grève. Quand les crues ne sont pas trop fortes, plusieurs années de suite, et que l'érosion printanière est peu intense, quelques unes de ces plantules réussissent à survivre, contribuant ainsi à l'établissement d'un taillis sur la grève. Lorsque les plantules sont assez développées, les vagues choisissent souvent ce point pour éléver une petite dune et l'érosion subséquente y taille une berge minuscule.

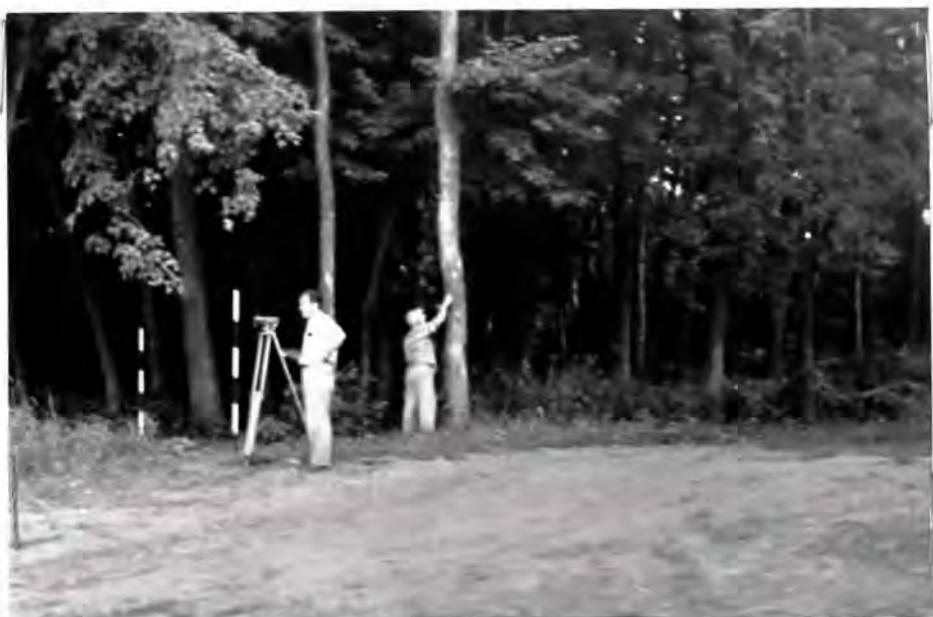
Station 57. Photo 61-I-19. Boisé-de grève. Tous ces arbres, sur un sol aux environs de 135.4 sont dans une zone submergée chaque année. L'auteur indique sur l'arbre G. le point inférieur de croissance des lichens.

(Voir photo 61-I-19).

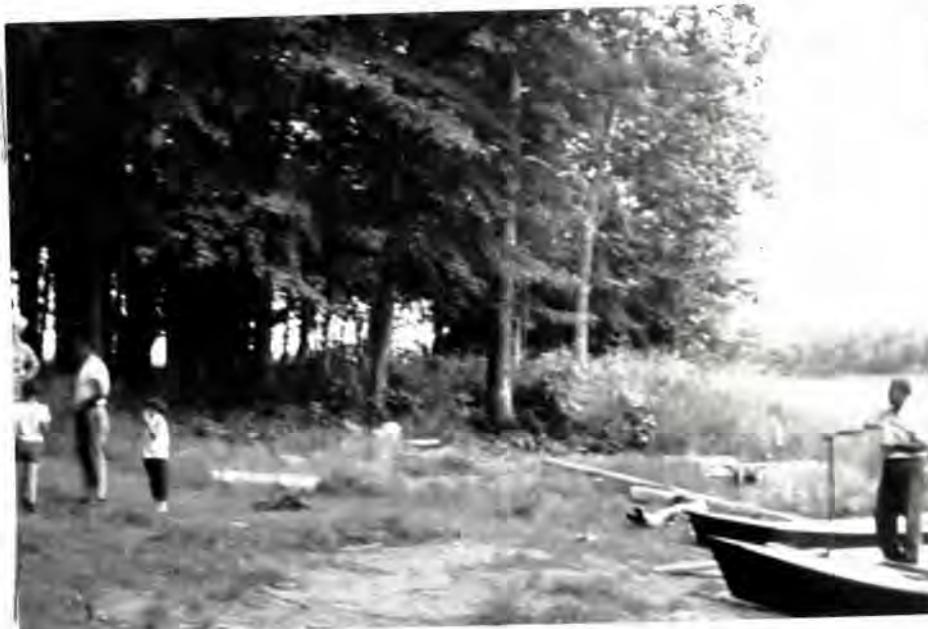
Station 56. Photo 61-I-13. La base des arbres de droite est au niveau 133.1. Noter le collet de sédimentation sur le 2^e arbre à droite et la formation de Calamagrostis (un grand foin) qui pénètre dans la forêt.

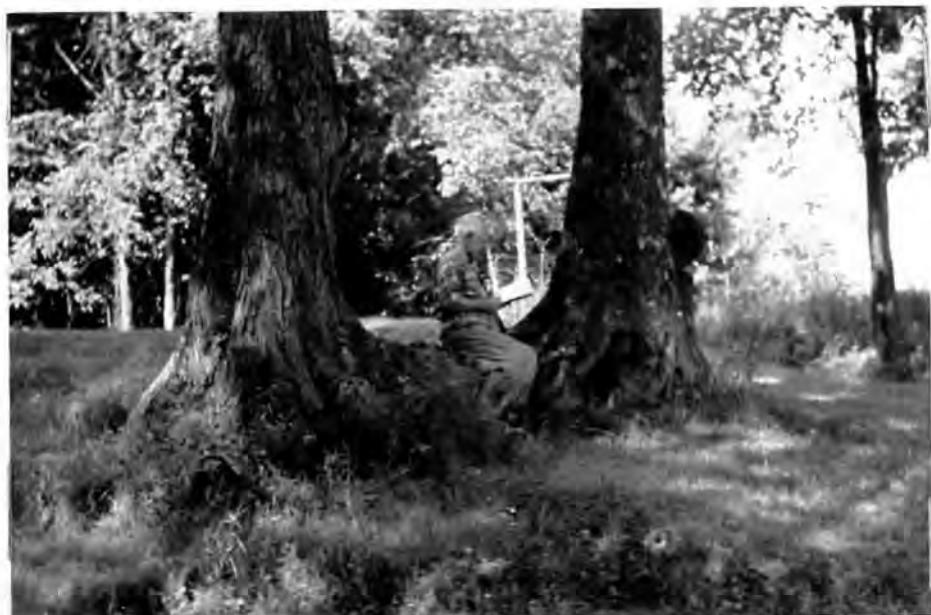
Station 56. Photo 61-I-14. L'orme (à gauche) et le frêne du paragraphe G. La ligne de sédimentation n'est pas bien visible de ce côté, par suite des conditions d'éclairage. Noter la base des souches régulièrement atteinte par les crues.

56-G-1 : sol au point d'enracinement, côté rivière, 136.4

56-G-2 : ligne de sédimentation, 139.0

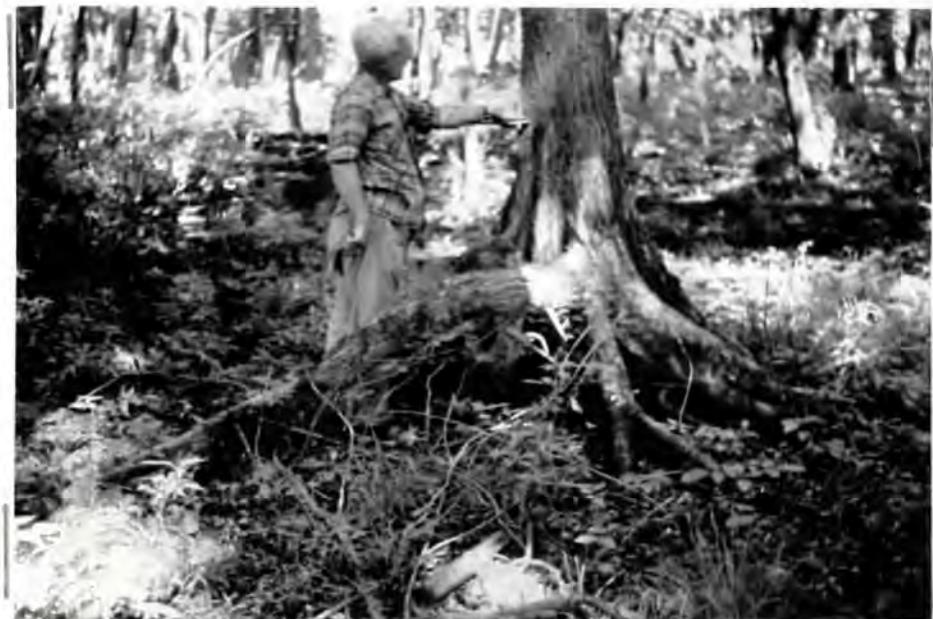
Station 55. Photo 61-I-12. Orme sur échasses. Cet arbre pousse loin de la rive et le sol n'a été l'objet d'érosion récente. Port d'arbre caractéristique des marécages.

- 55-G? Orme sur échasses, de quatorze pouces de diamètre.

- 55-G-1 : sol au point d'enracinement, 133.5.
55-G-2 : niveau du "collet" des racines, 136.1. En-dessous de ce point, les racines se présentent comme des échasses. Elles ne sont pas déchaussées par l'érosion. Type d'arbres caractéristiques des habitats marécageux submergés régulièrement chaque année.
55-G-3 : niveau supérieur d'un intense manchon de Leskea, 137.7.
55-G-4 : niveau de ce Leskea, mais au point où il pousse à l'état de traces, 141.4.

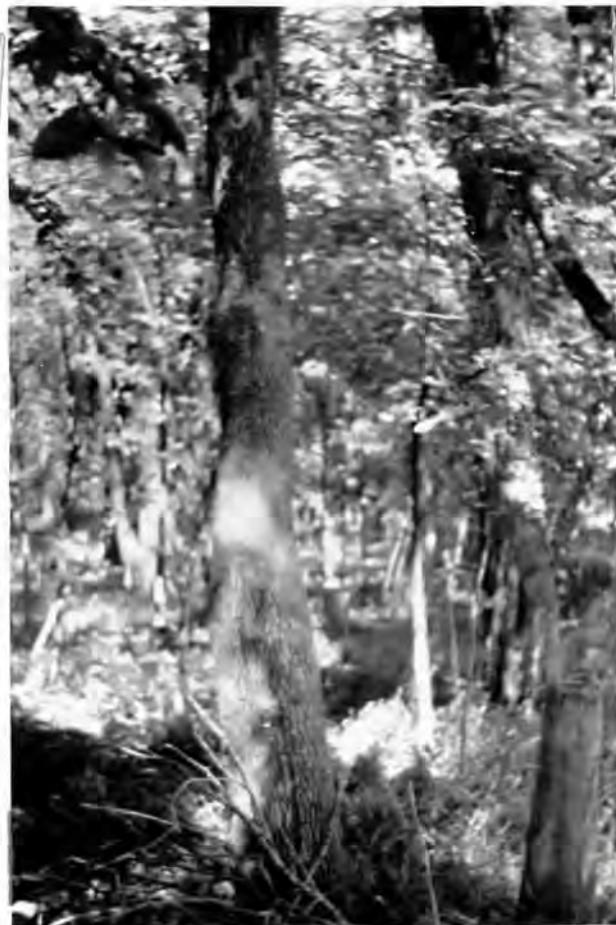
Station 55. Photo 61-I-10. Frêne à base élargie en bou-
teille : port caractéristique d'arbres poussant dans des endroits cons-
tamment marécageux et périodiquement submergés.

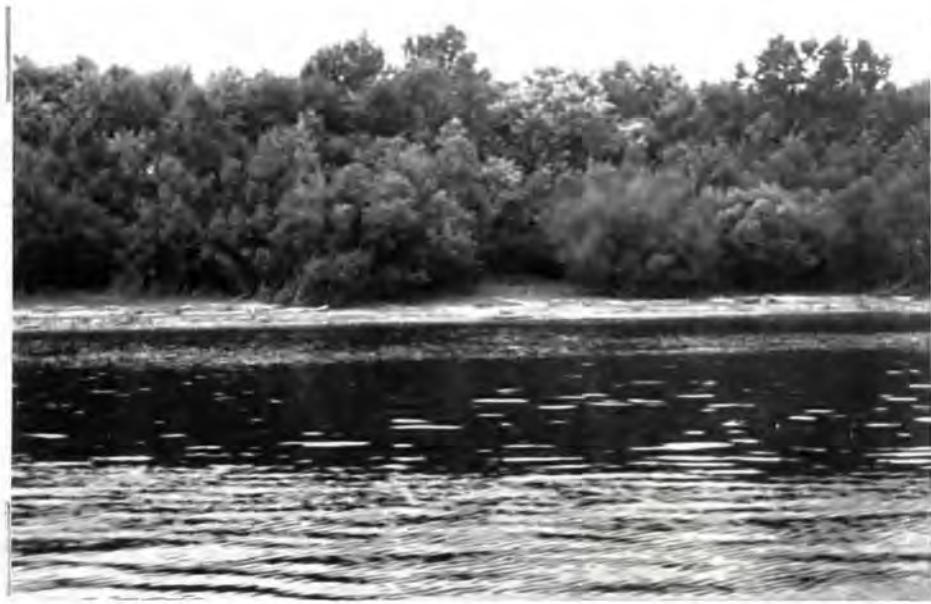
Station 52. Photo 61-I-6. Un boisé de saules arbustifs, suivie de petits liards, puis de grands arbres, sur la grève de Masson. Un peu à l'est de cet endroit, cette formation atteignant actuellement l'eau, ressemble à un mangrove des rives tropicales.

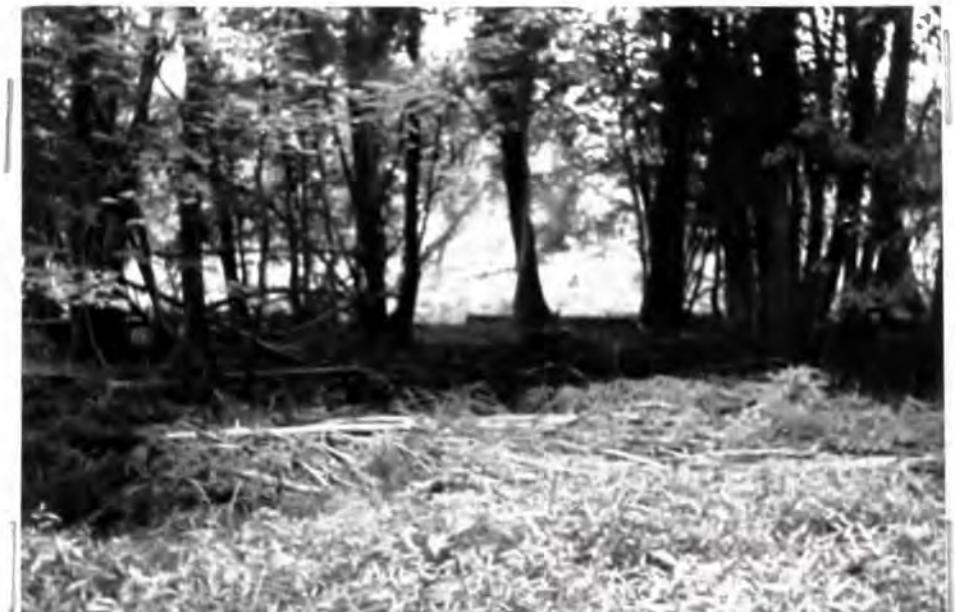
Station 52. Photo 61-I-5. 2 août 1961. Pièces de bois échouées à 200 pieds de larive estivale, indice de forte submersion printanière.

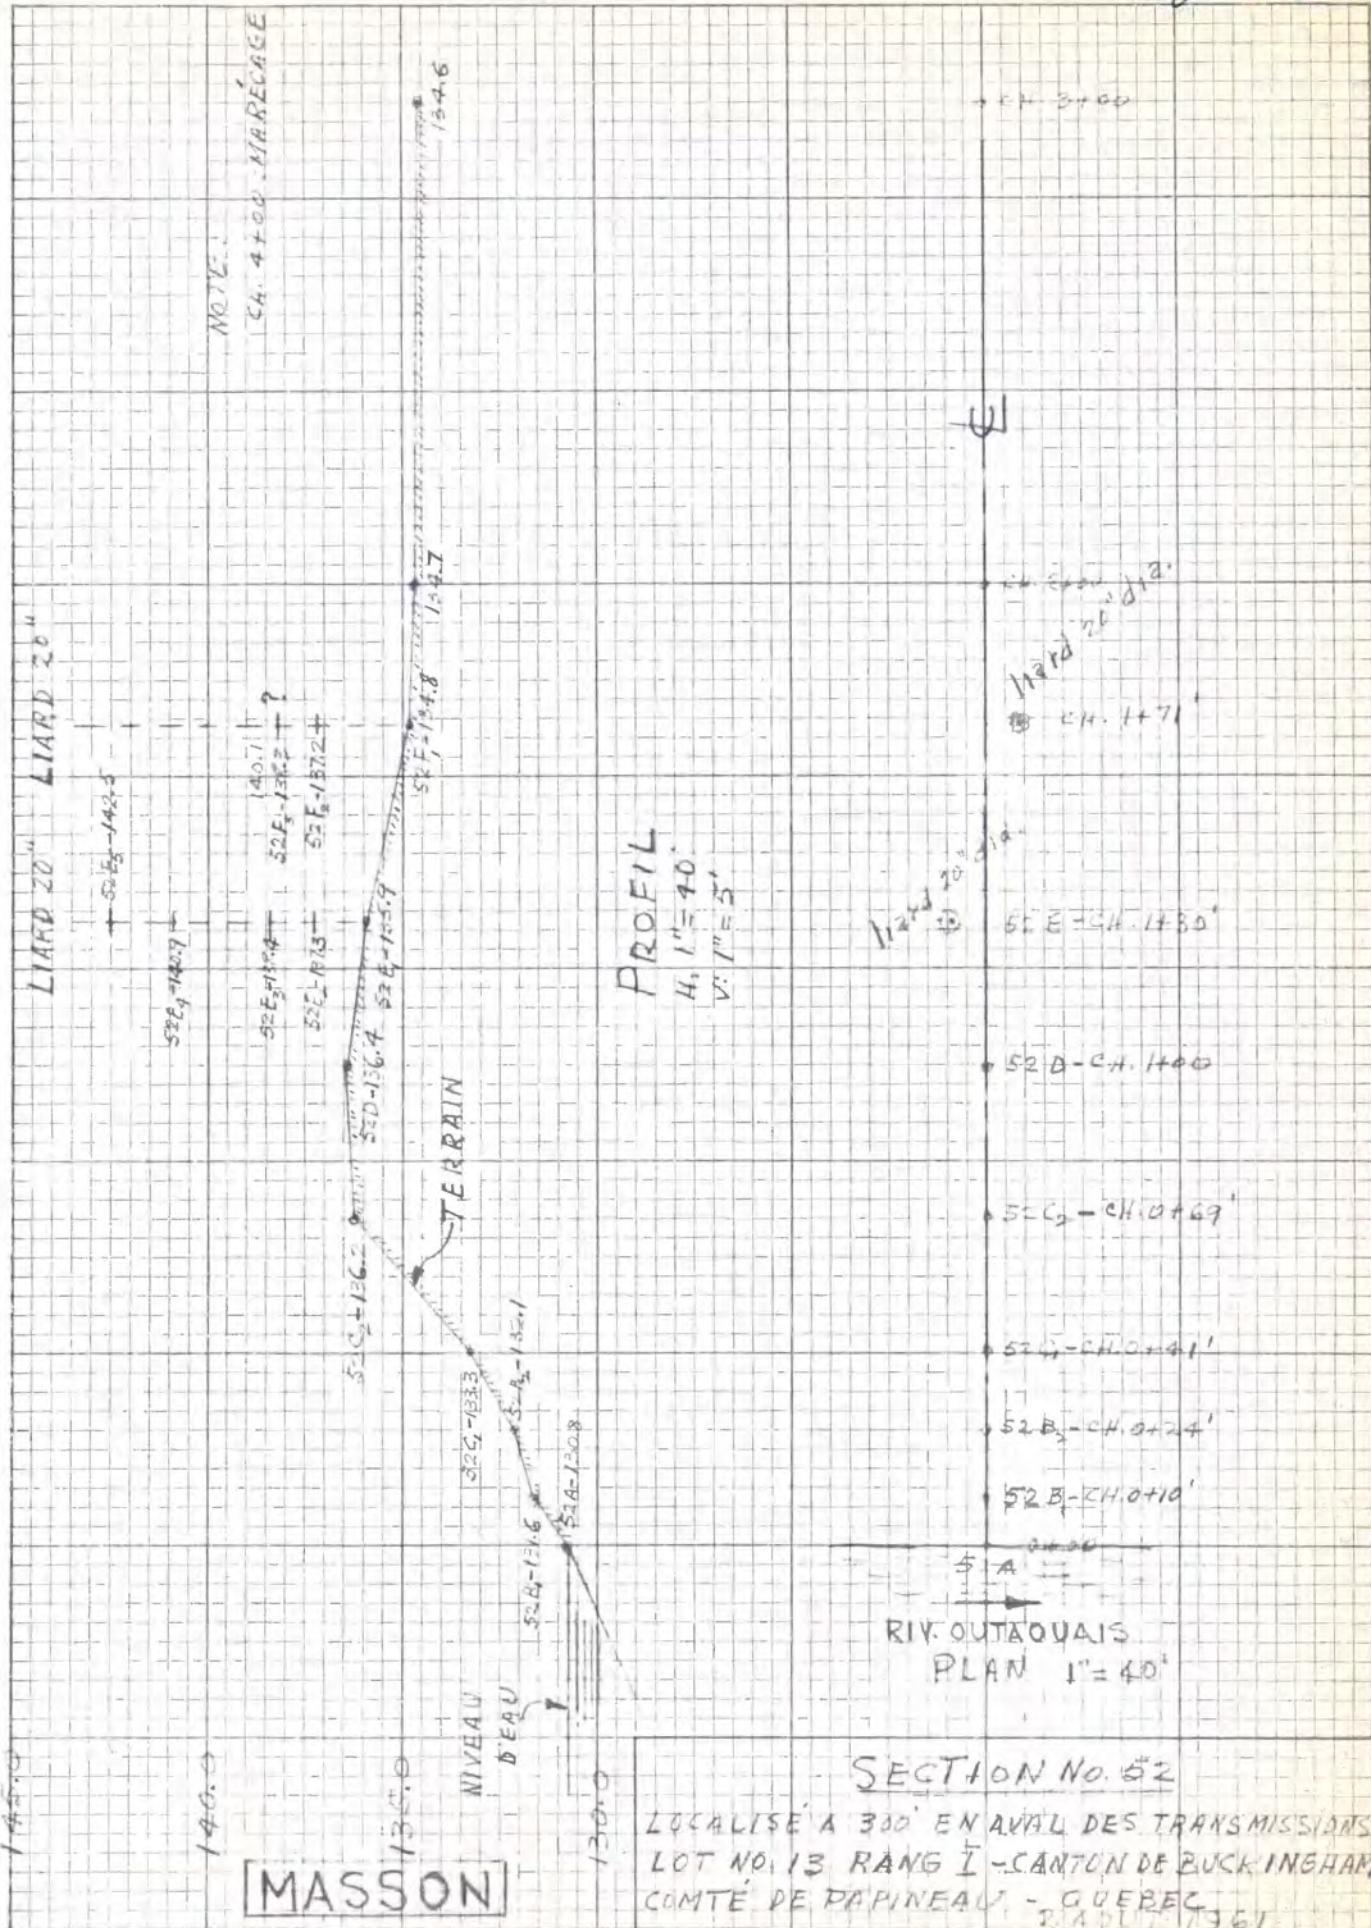
SECTION NO. 52

LOCALISÉ A 300' EN AVANT DES TRANSMISSIONS
LOT NO. 13 RANG I - CANTON DE BUCKINGHAM
COMTÉ DE PAPINEAU - QUÉBEC

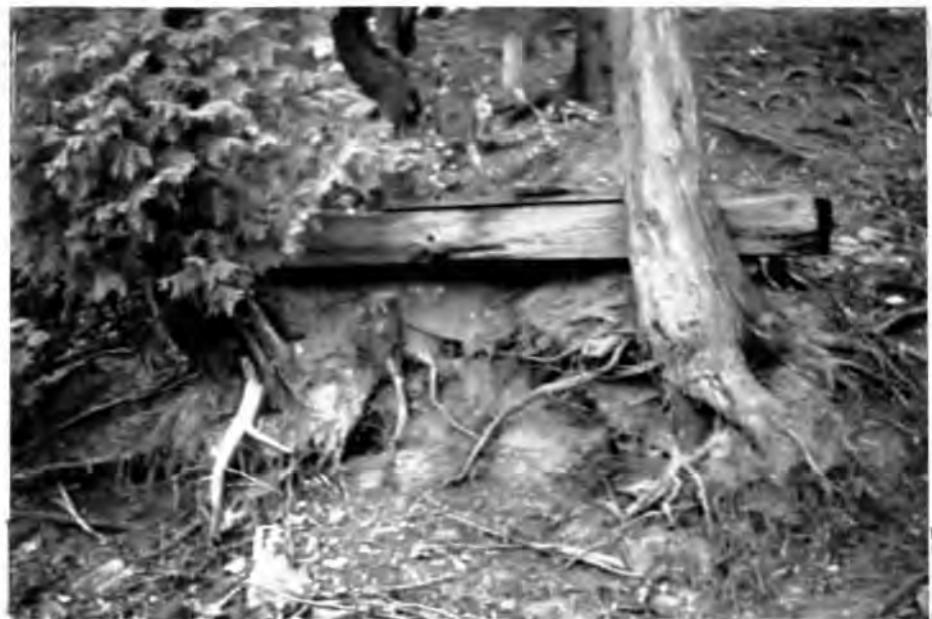
Station 51. Photo 61-I-3, 2 août 1961. Petite berge argileuse à l'intérieur du boisé de grève de Cumberland, à 71 pieds de l'eau lors de la prise de la photo. À droite, souche déchaussée d'un cèdre, indice de fréquence des hautes crues. Noter aussi le petit quai situé au-dessus de l'eau au printemps.

51-G-2 : hauteur du petit "quai" illustré par la photo 61-I-3, 140.3.

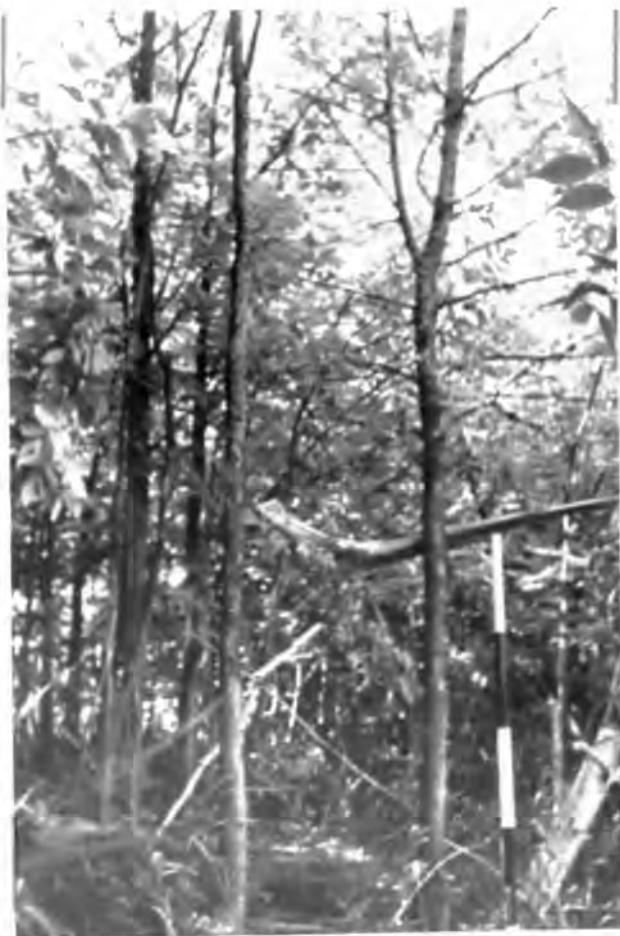
Station 51. Photo 61-I-4, 2 août 1961. Au premier plan, petit orme décrit au paragraphe 51-D. Noter le collet de sédimentation, se terminant à la cote 140.2, et plus haut le manchon de lichens, commençant à la cote 142.8. Sous ce point, et jusqu'à 141.2, il y a des lichens à l'état de traces, mais ils ne sont pas facilement observables sur la photo.

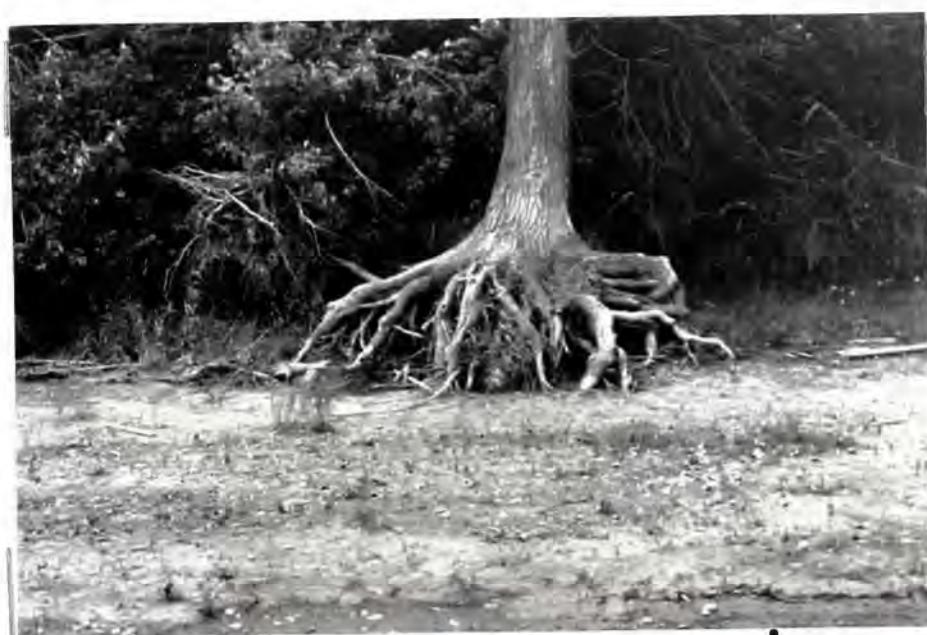
Station 53. Photo 61-I-7. Liard sur "échasses" probablement déchaussé par érosion à une époque récente. La partie blanche du tronc semble indiquer l'ancien niveau du sol avant que ne se soit produite l'érosion provoquée par de très hautes crues.

53-H-1 : point où les racines pénètrent dans le sol de la grève, 132.7.

53-H-2 : niveau du collet de l'arbre, 137.4.
Il s'agit ici d'un arbre en place, sur "échasses". Dans le cas présent, ces racines "en échasses" ne se sont probablement pas formées hors du sol ; il semble par contre que le collet (137.4) est un indice de l'ancien niveau du sol enlevé par érosion. Le fait que des gros arbres (de vingt à trente pouces de diamètre) sont renversés sur la grève dans le voisinage témoigne plutôt d'une érosion relativement récente lors de hautes crues. Autrement, ces arbres ne tenant au sol que par de rares racines ne seraient plus feuillés. Ils ont pu être déchaussés graduellement lors de hautes crues il y a deux ou trois ans et renversés récemment, le fort géotropisme négatif des branches semble l'indiquer.

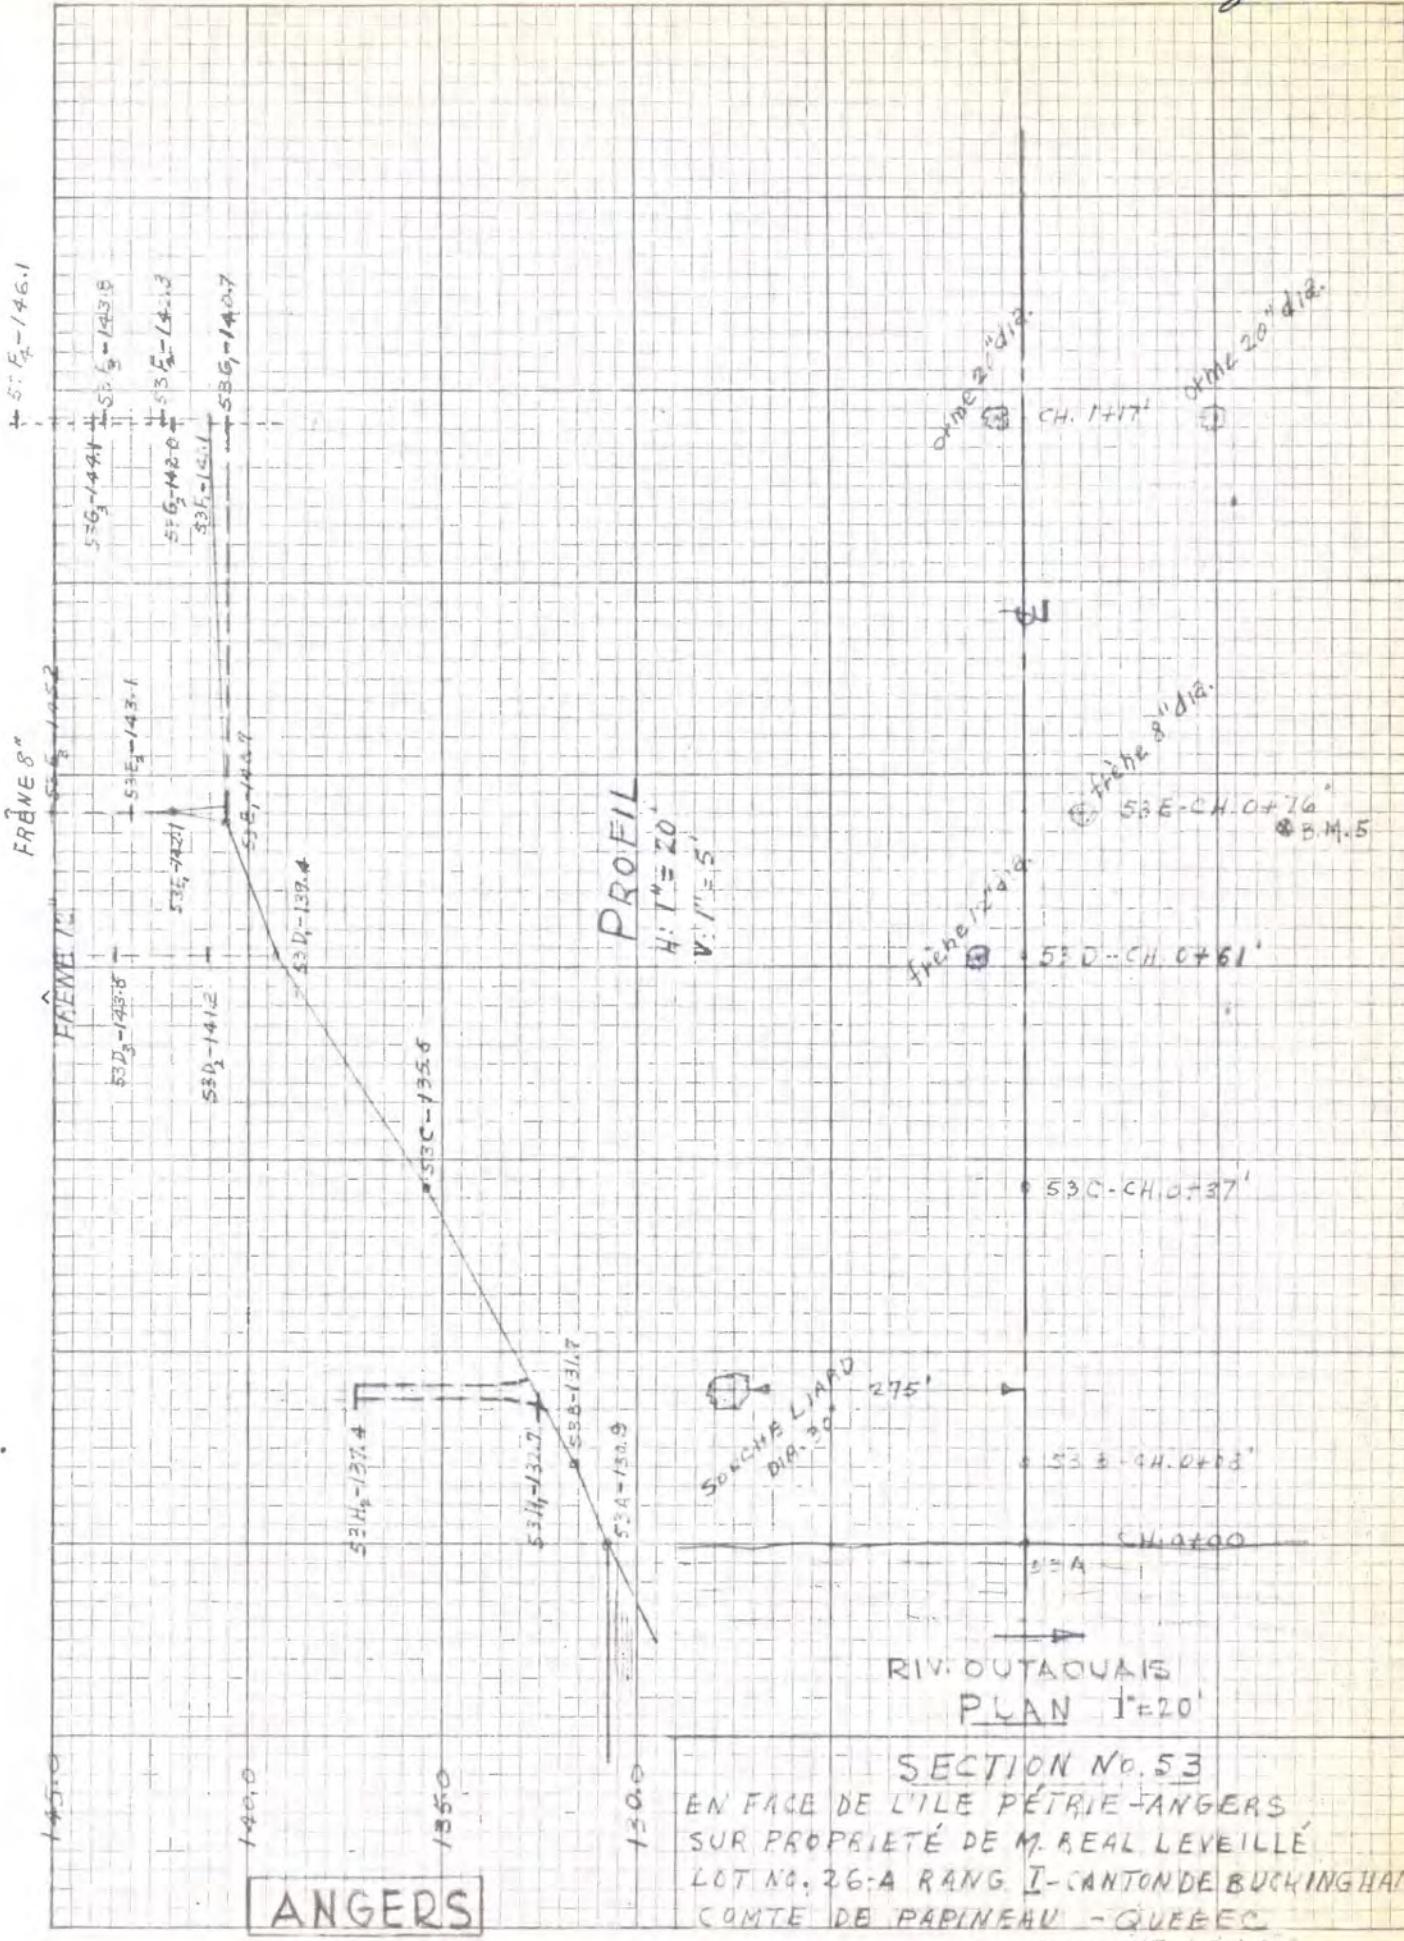
359-5

Conclusions relatives à la station 53

1. Le niveau 130.9 est un niveau en-dessous duquel l'habitat est nettement aquatique.

4. Toutes les espèces de mousses subaquatiques n'ont pas les mêmes exigences. Le bois d'Angers a une configuration favorisant le maintien de l'humidité, et partant la croissance de mousses subaquatiques. Les spécimens relevés ici appartiennent à deux groupes : le premier, moins exigeant au point de vue submersion, a fourni la cote 143.1. Le second, plus exigeant, les cotes 141.2, 142.0, 142.3. N'était le facteur d'humidité local, il serait logique de choisir la plus haute des trois cotes comme celle du haut niveau normal ; mais, dans les circonstances, il est préférable de s'en tenir à la moyenne. Ceci fixe donc à 141.8 le haut niveau normal de la station 53.

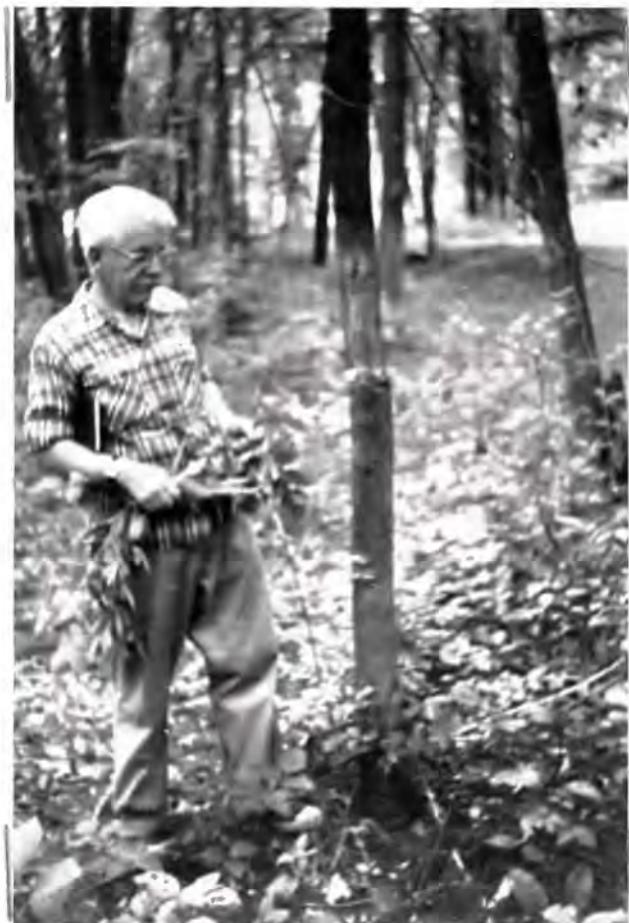
Station 54. Photo 61-I-9. Frêne décrit plus haut (H). Noter le bois à végétation clairsemée, ressemblant à un parc ; la ligne de sédimentation élevée sur l'arbre.

54-H. Frêne (Fraxinus americana) d'environ quatre pouces de diamètre (Photo 61-I-9)

- 54-H-1 : sol au point d'enracinement, 141.0
54-H-2 : ligne de sédimentation, 146.1
