**DÉCONTAMINATION DES SOLS**  
**(210, Tessier Rimouski)**

**RAPPORT SURVEILLANCE DES TRAVAUX**

**Décontamination des sols  
du 210 rue Tessier à Rimouski**

*Rapport Final*

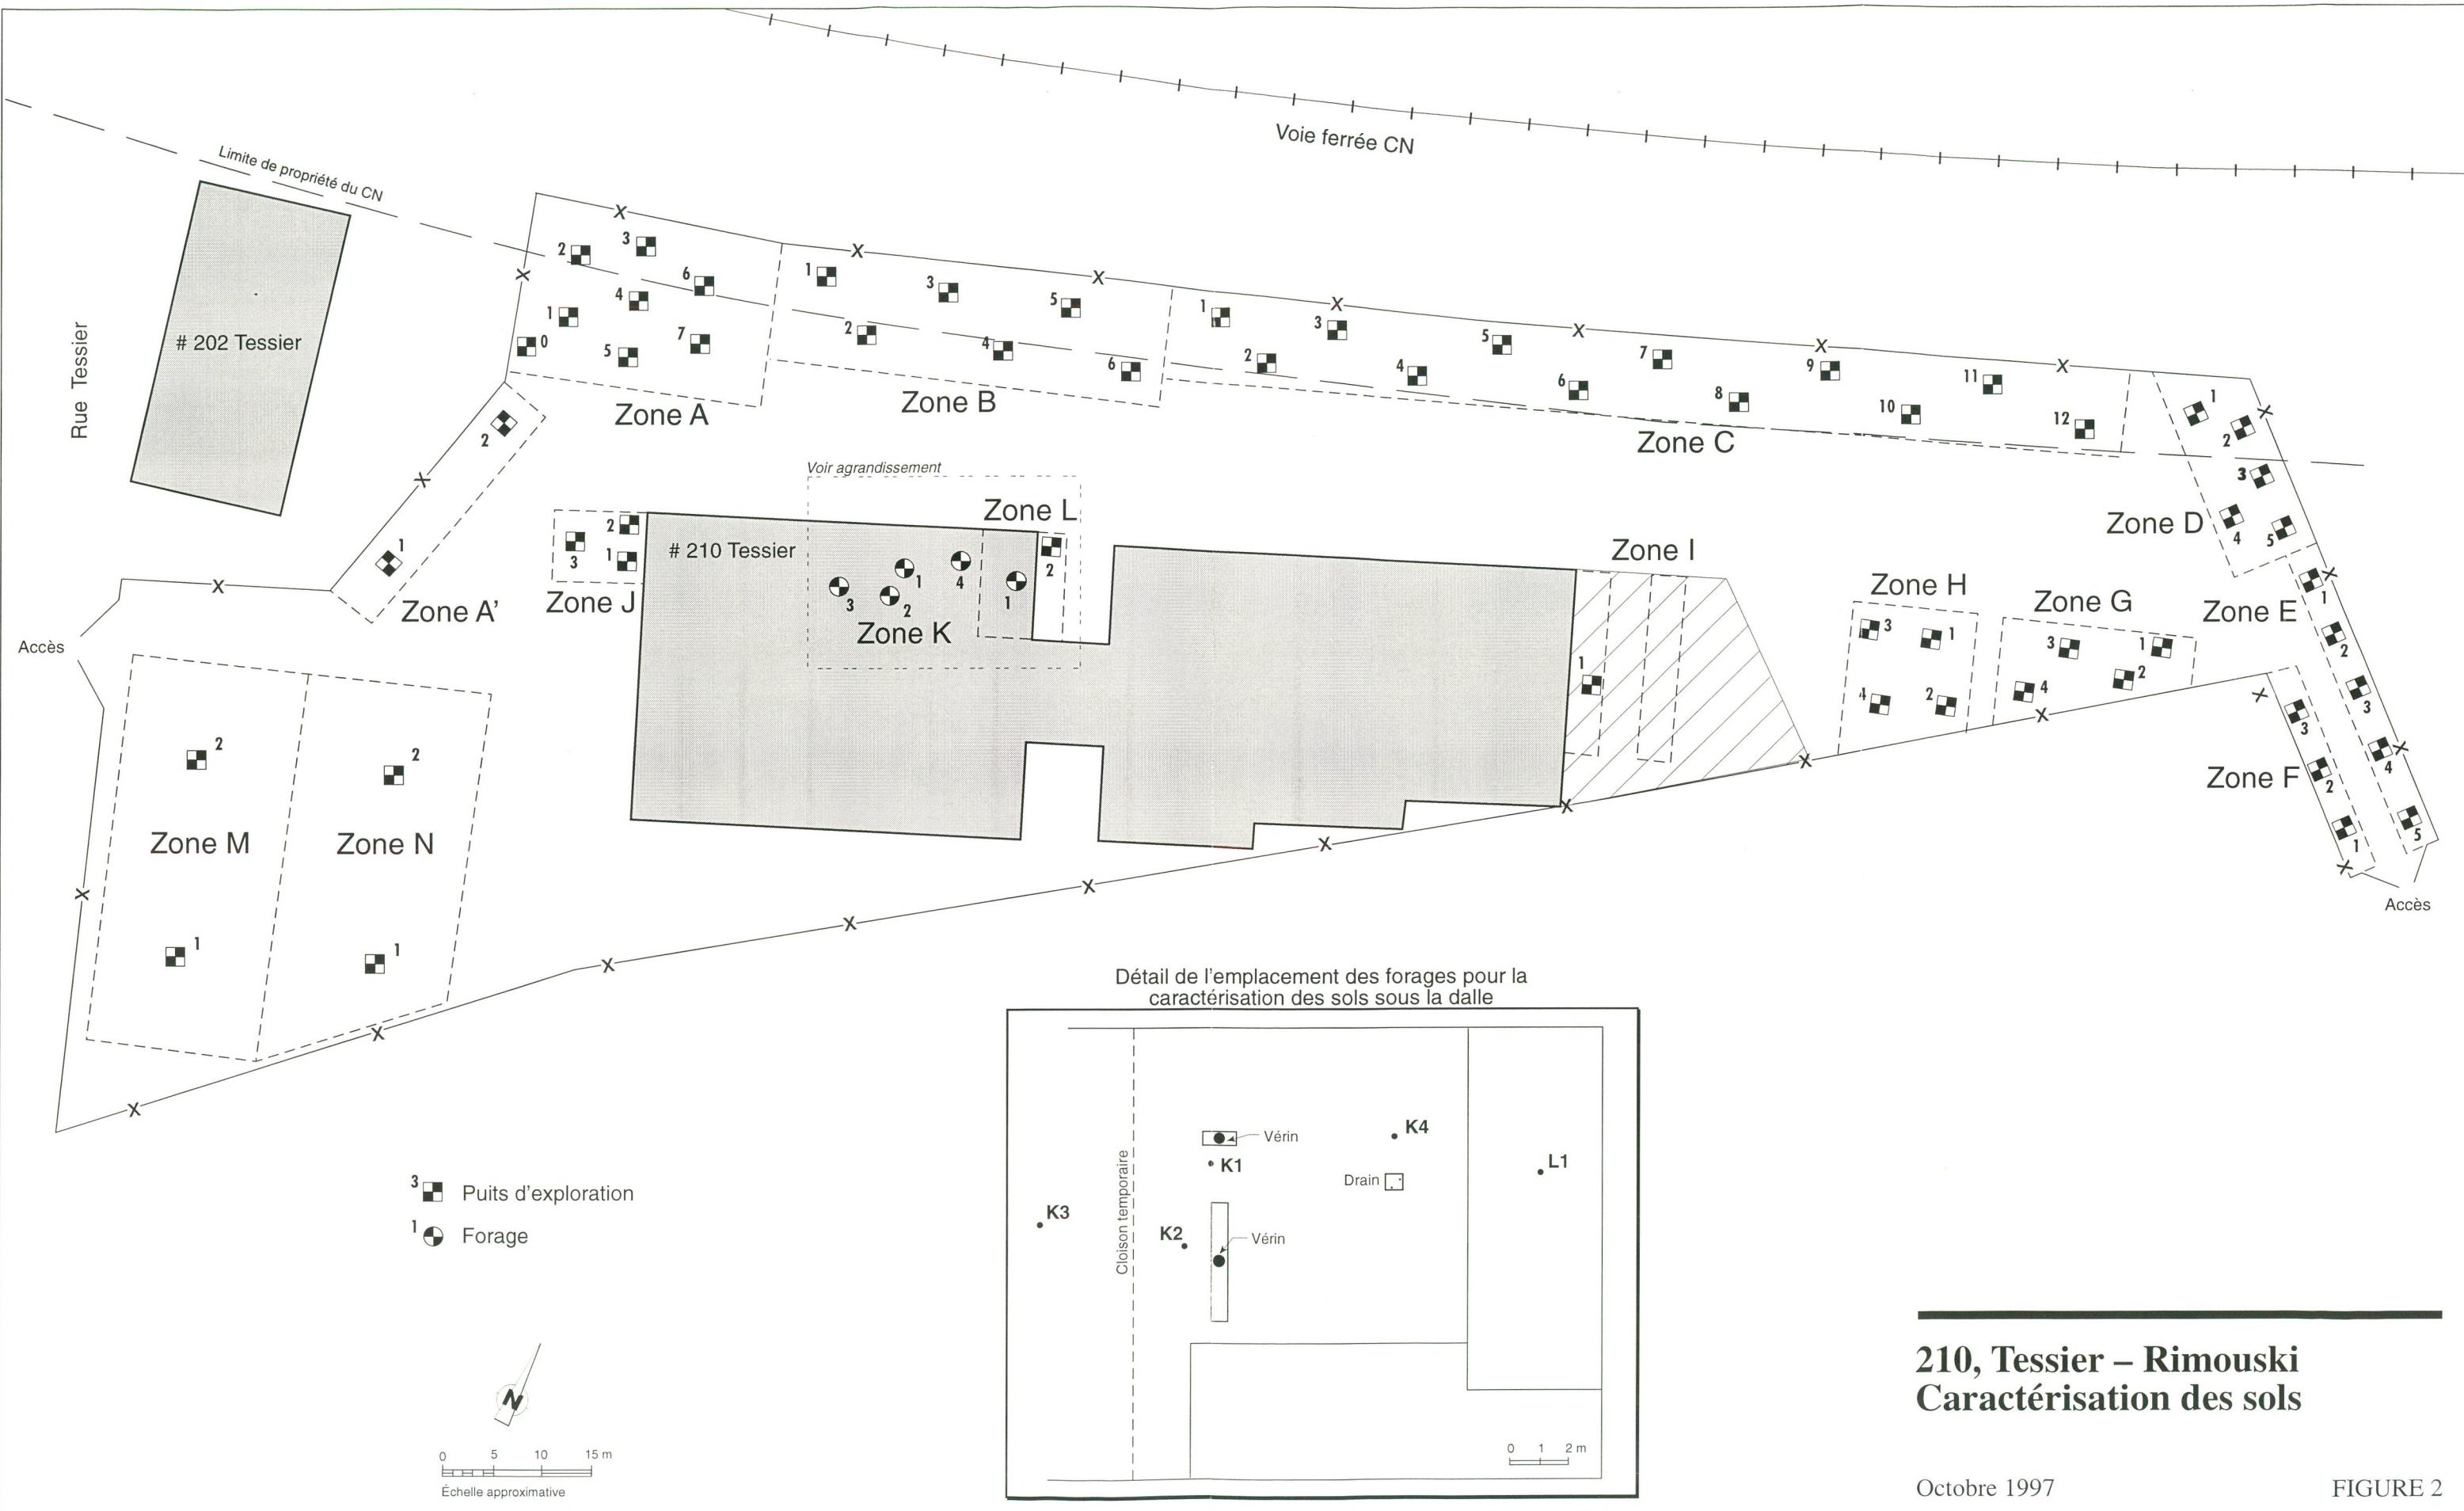
FIGURE 2

Afin de mieux situer le lecteur, cette section constitue un résumé du rapport de caractérisation rédigé par Lynda Raymond<sup>1</sup> en décembre 1997. La figure 2, quant à elle, permet de localiser les différentes zones établies pour la caractérisation en fonction des activités réalisées dans le passé.

- Pour la zone A, il s'agit d'une zone fortement contaminée par du diesel. À cet endroit, dans le passé, il y avait des réservoirs de diesel qui servaient à l'alimentation de la centrale située au 202 rue Tessier. Les résultats obtenus dans cette zone et la pente permettaient de présumer avec certitude la présence de contamination du côté du 202 Tessier. De plus dans cette zone, il y a eu un poste électrique. La zone A' était non contaminée.

- Pour la zone B, une faible contamination (B-C) par des hydrocarbures pétroliers (H-P,C10-C50) était présente.
- Pour la zone C et D, aucune contamination n'a été constatée. Cependant une conduite métallique était présente le long de la clôture sur une partie des zones B, C et D.

- Pour la zone E, une forte contamination par des BPC avait été mesurée sur le quart de cette zone, qui servait à l'entreposage des condensateurs.
- Pour la zone F et G, aucune contamination n'a été détecté.

- Pour la zone H et I, deux résultats étaient au-dessus du critère B pour les H-P. Cependant la zone I devait être caractérisée davantage en raison du peu d'échantillon prélevé. Cette zone est utilisée comme aire de stationnement par le salon funéraire situé sur la rue St-Jean-Baptiste. Une couche de remblais (de 30 cm à 130 cm) recouvre la surface du sol utilisé pour les activités d'entreposage d'équipement.

- Pour la zone J, malgré des odeurs d'essence et une caractérisation effectuée en deux étapes aucune contamination n'a été trouvée.
- Pour la zone K, de la contamination par les H-P sous le plancher de béton du bâtiment a été trouvée.

- Pour la zone L, aucune contamination.
- Pour la zone M, de la contamination a été trouvée malgré le peu de point d'échantillonnage.
- Pour la zone N, aucune contamination.

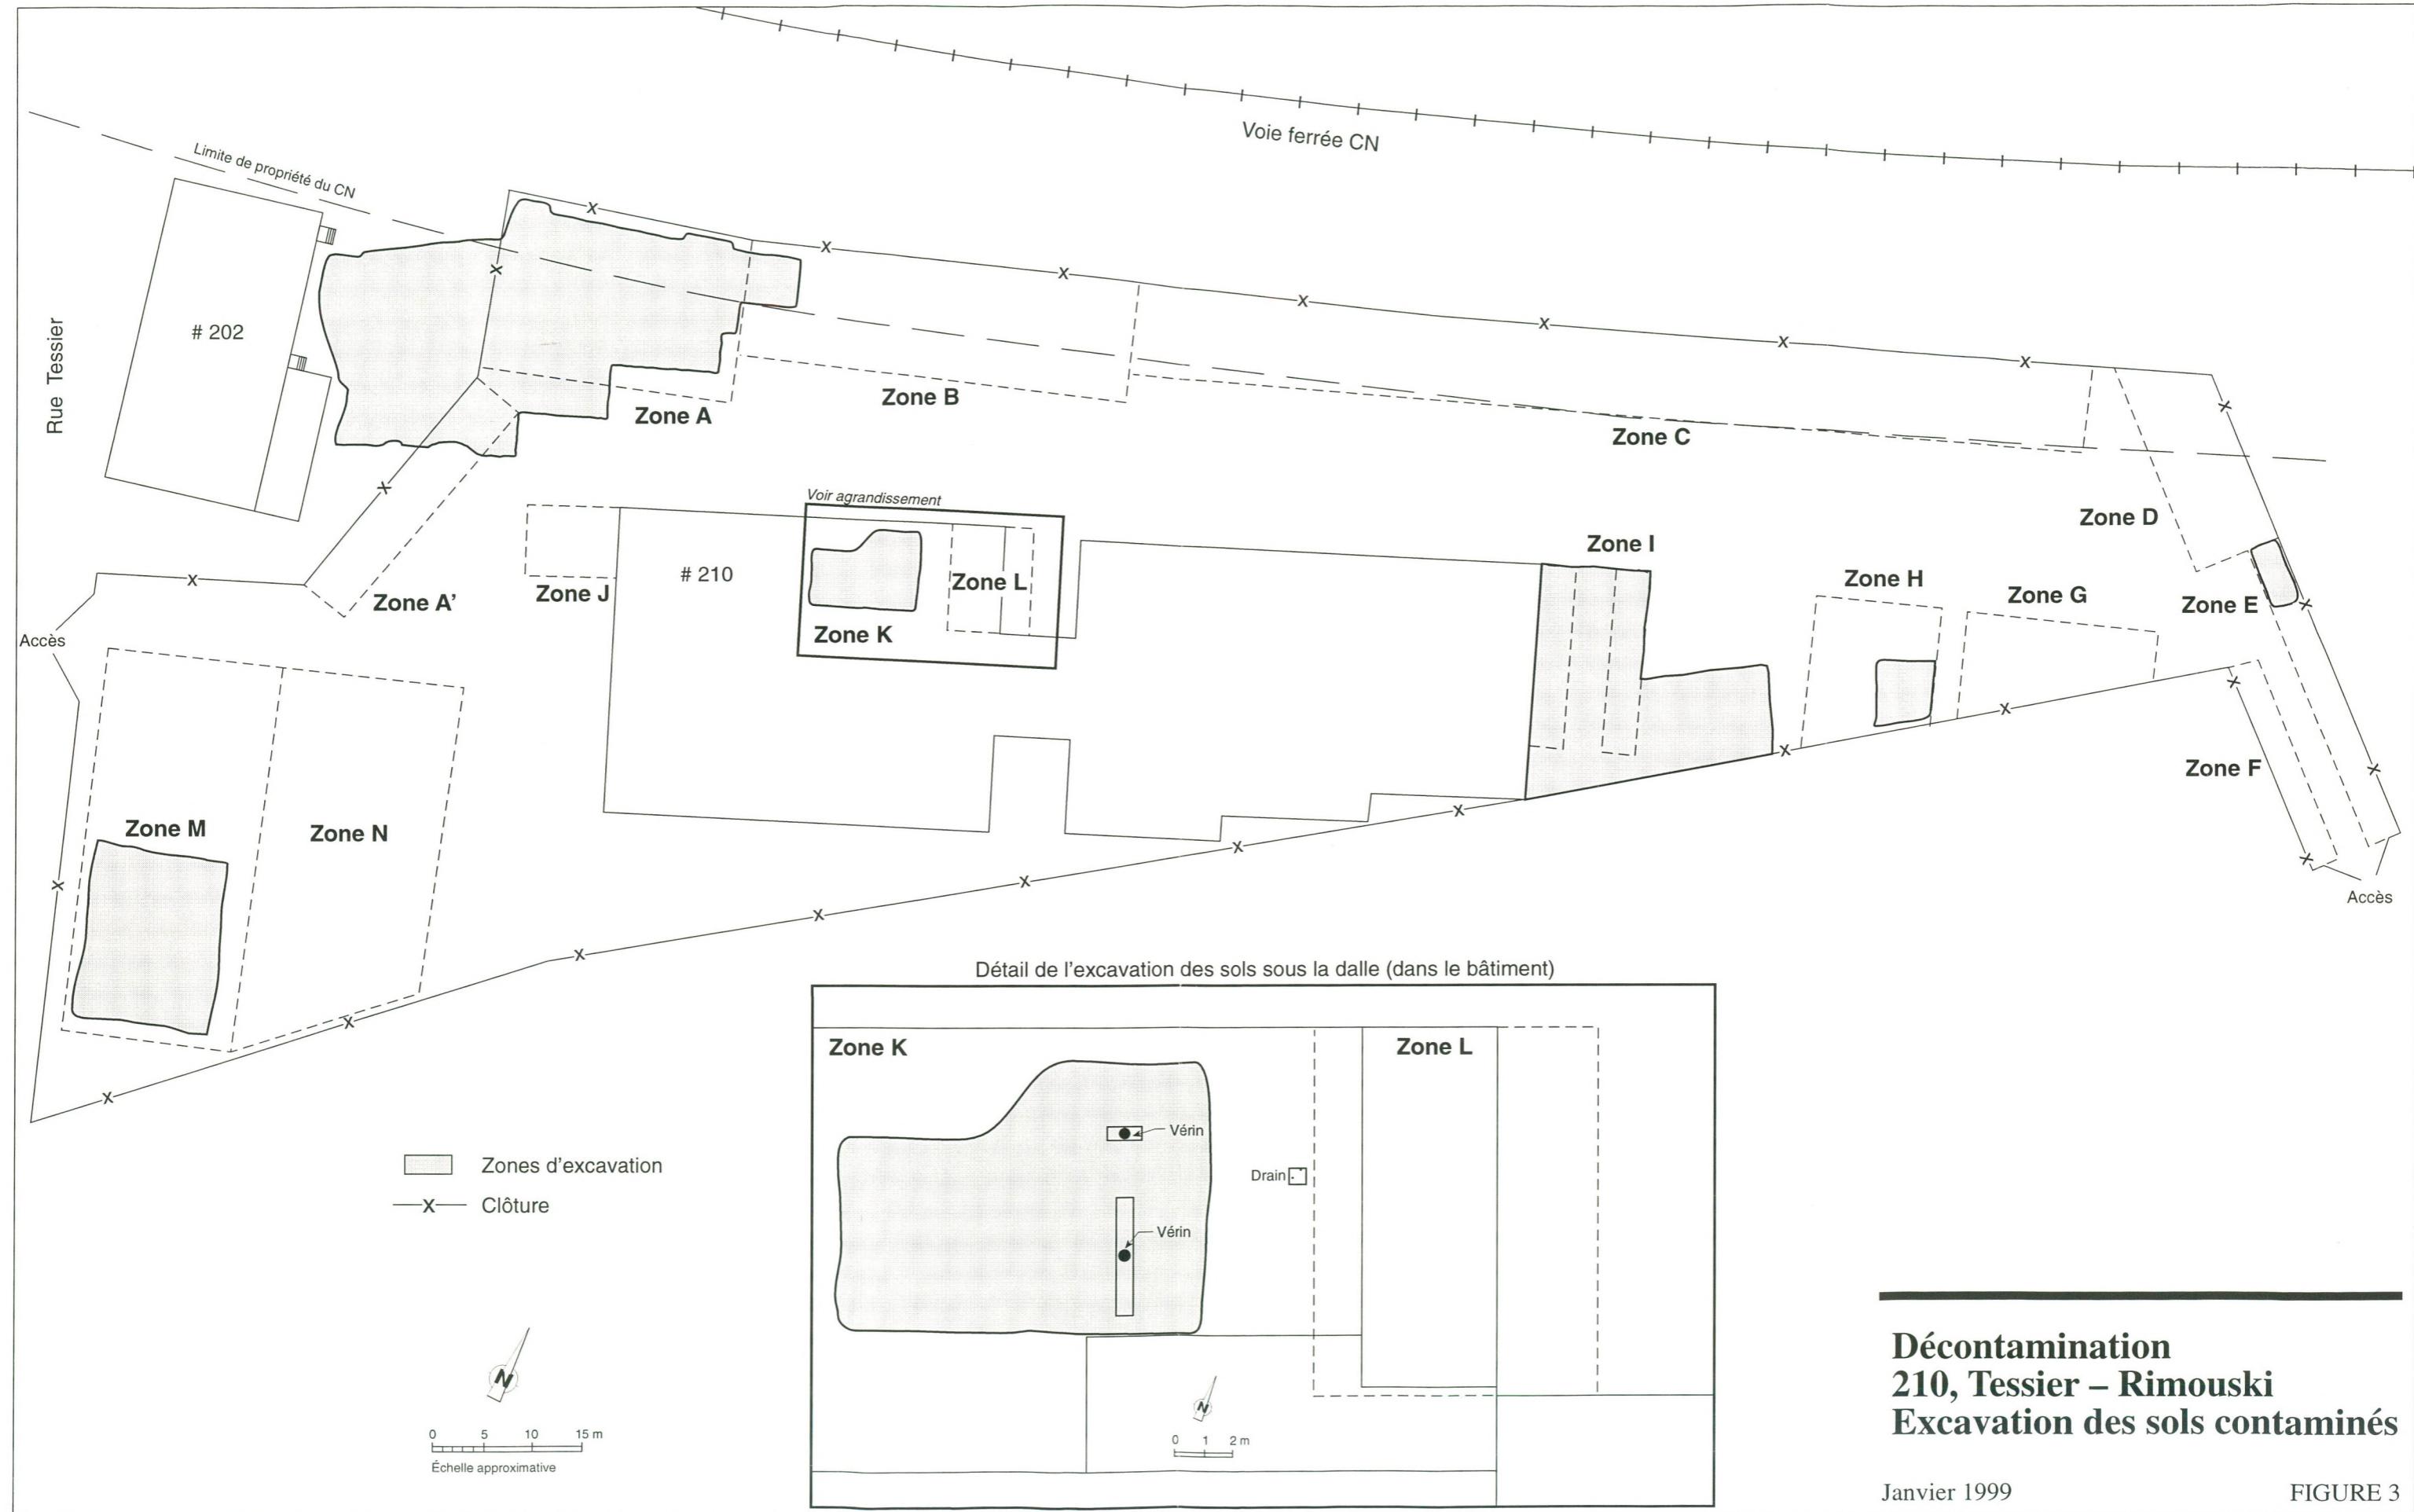
Les travaux se sont déroulés entre le 28 septembre et le 13 novembre 1998. Le croquis Figure 3 permet de visualiser les zones excavées.

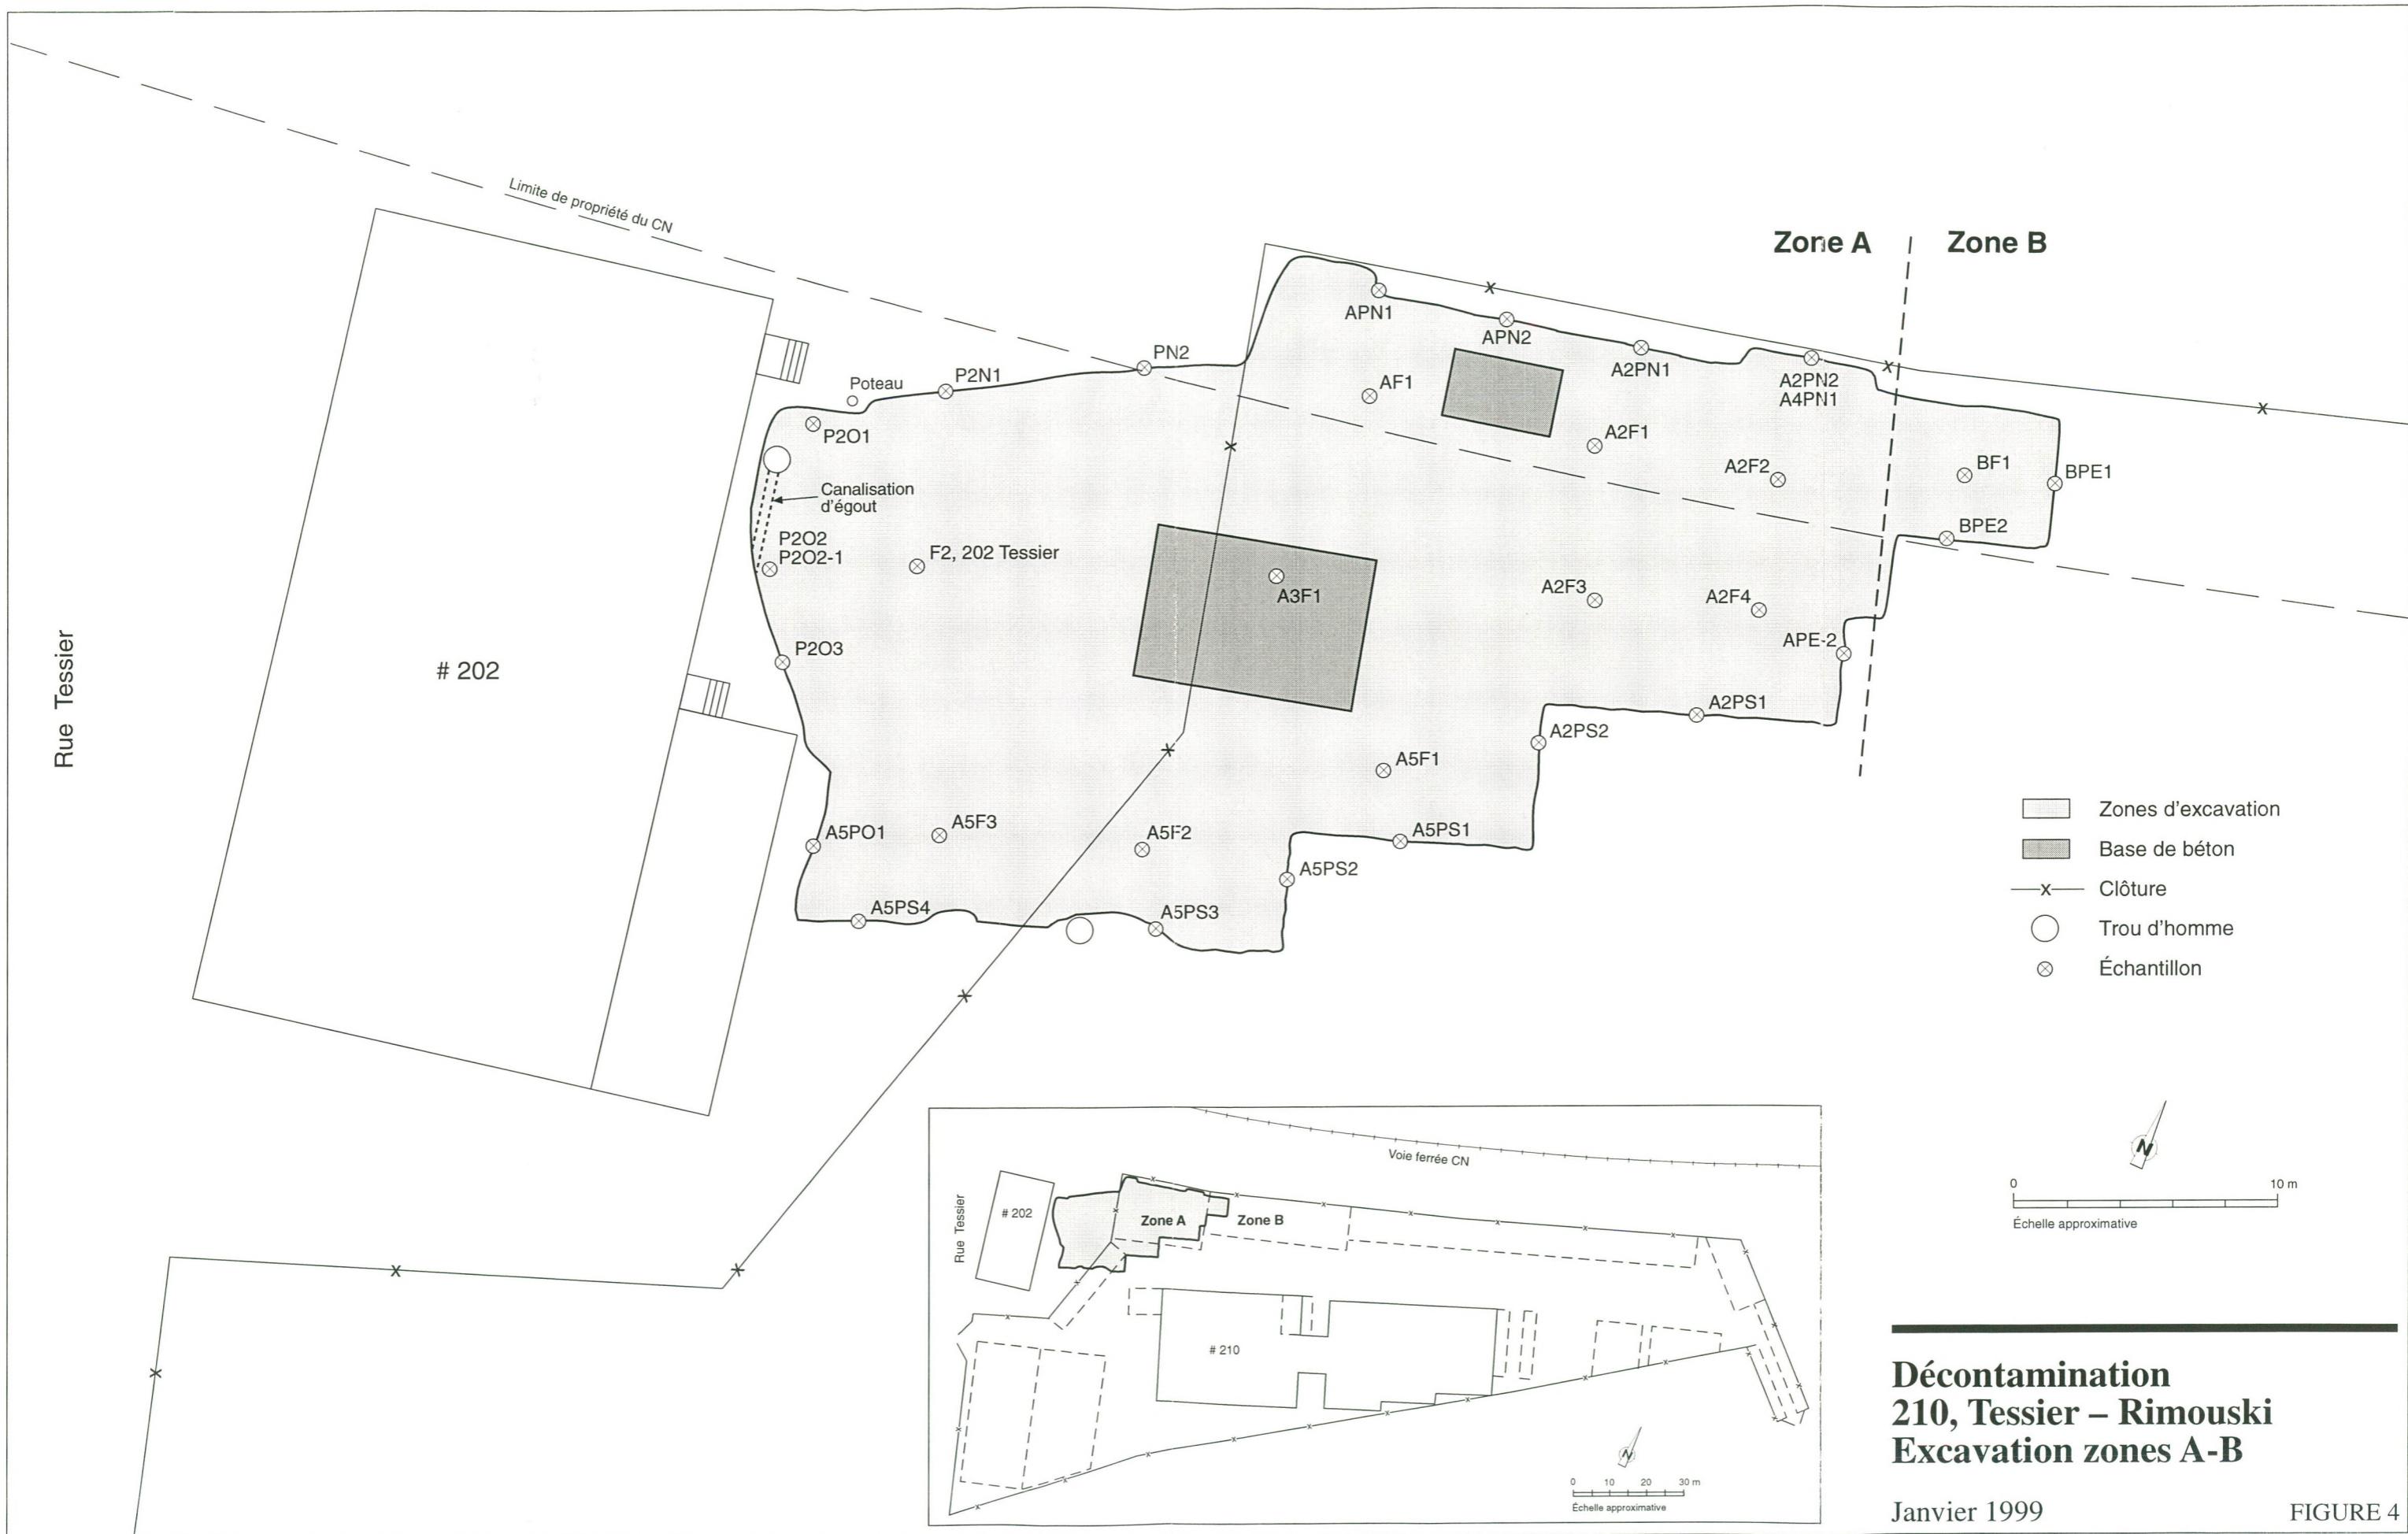
Pour la zone A, la zone la plus problématique, les sols ont été excavés jusqu'à la couche d'argile imperméable. La figure 4 permet de visualiser l'étendu de l'excavation et la localisation des échantillons de surveillance.

Dans cette zone, deux bases de béton ont été retirées, la plus petite était utilisée pour un équipement électrique dans l'ancien poste. Autour de cette base les sols étaient très hétérogènes en raison des nombreux travaux qui s'y sont déroulés au cours des années. Ceci explique les grandes quantités excavées. Quant à la grande base de béton (fondation des réservoirs de diesel), elle constituait le point de départ de la contamination par le diesel qui a migrée du côté du 202 de la rue Tessier.

Pour ce qui est des travaux réalisés du côté du 202, les excavations étaient faciles à diriger en raison des évidences de la contamination. Les excavations ont été réalisées jusqu'à proximité d'une canalisation d'égouts et d'un trou d'homme tout près du bâtiment.

La profondeur des excavations est d'environ 2 mètres dans toute cette zone. Au fond, il s'agit d'une couche imperméable fait de dépôt argileux marin.

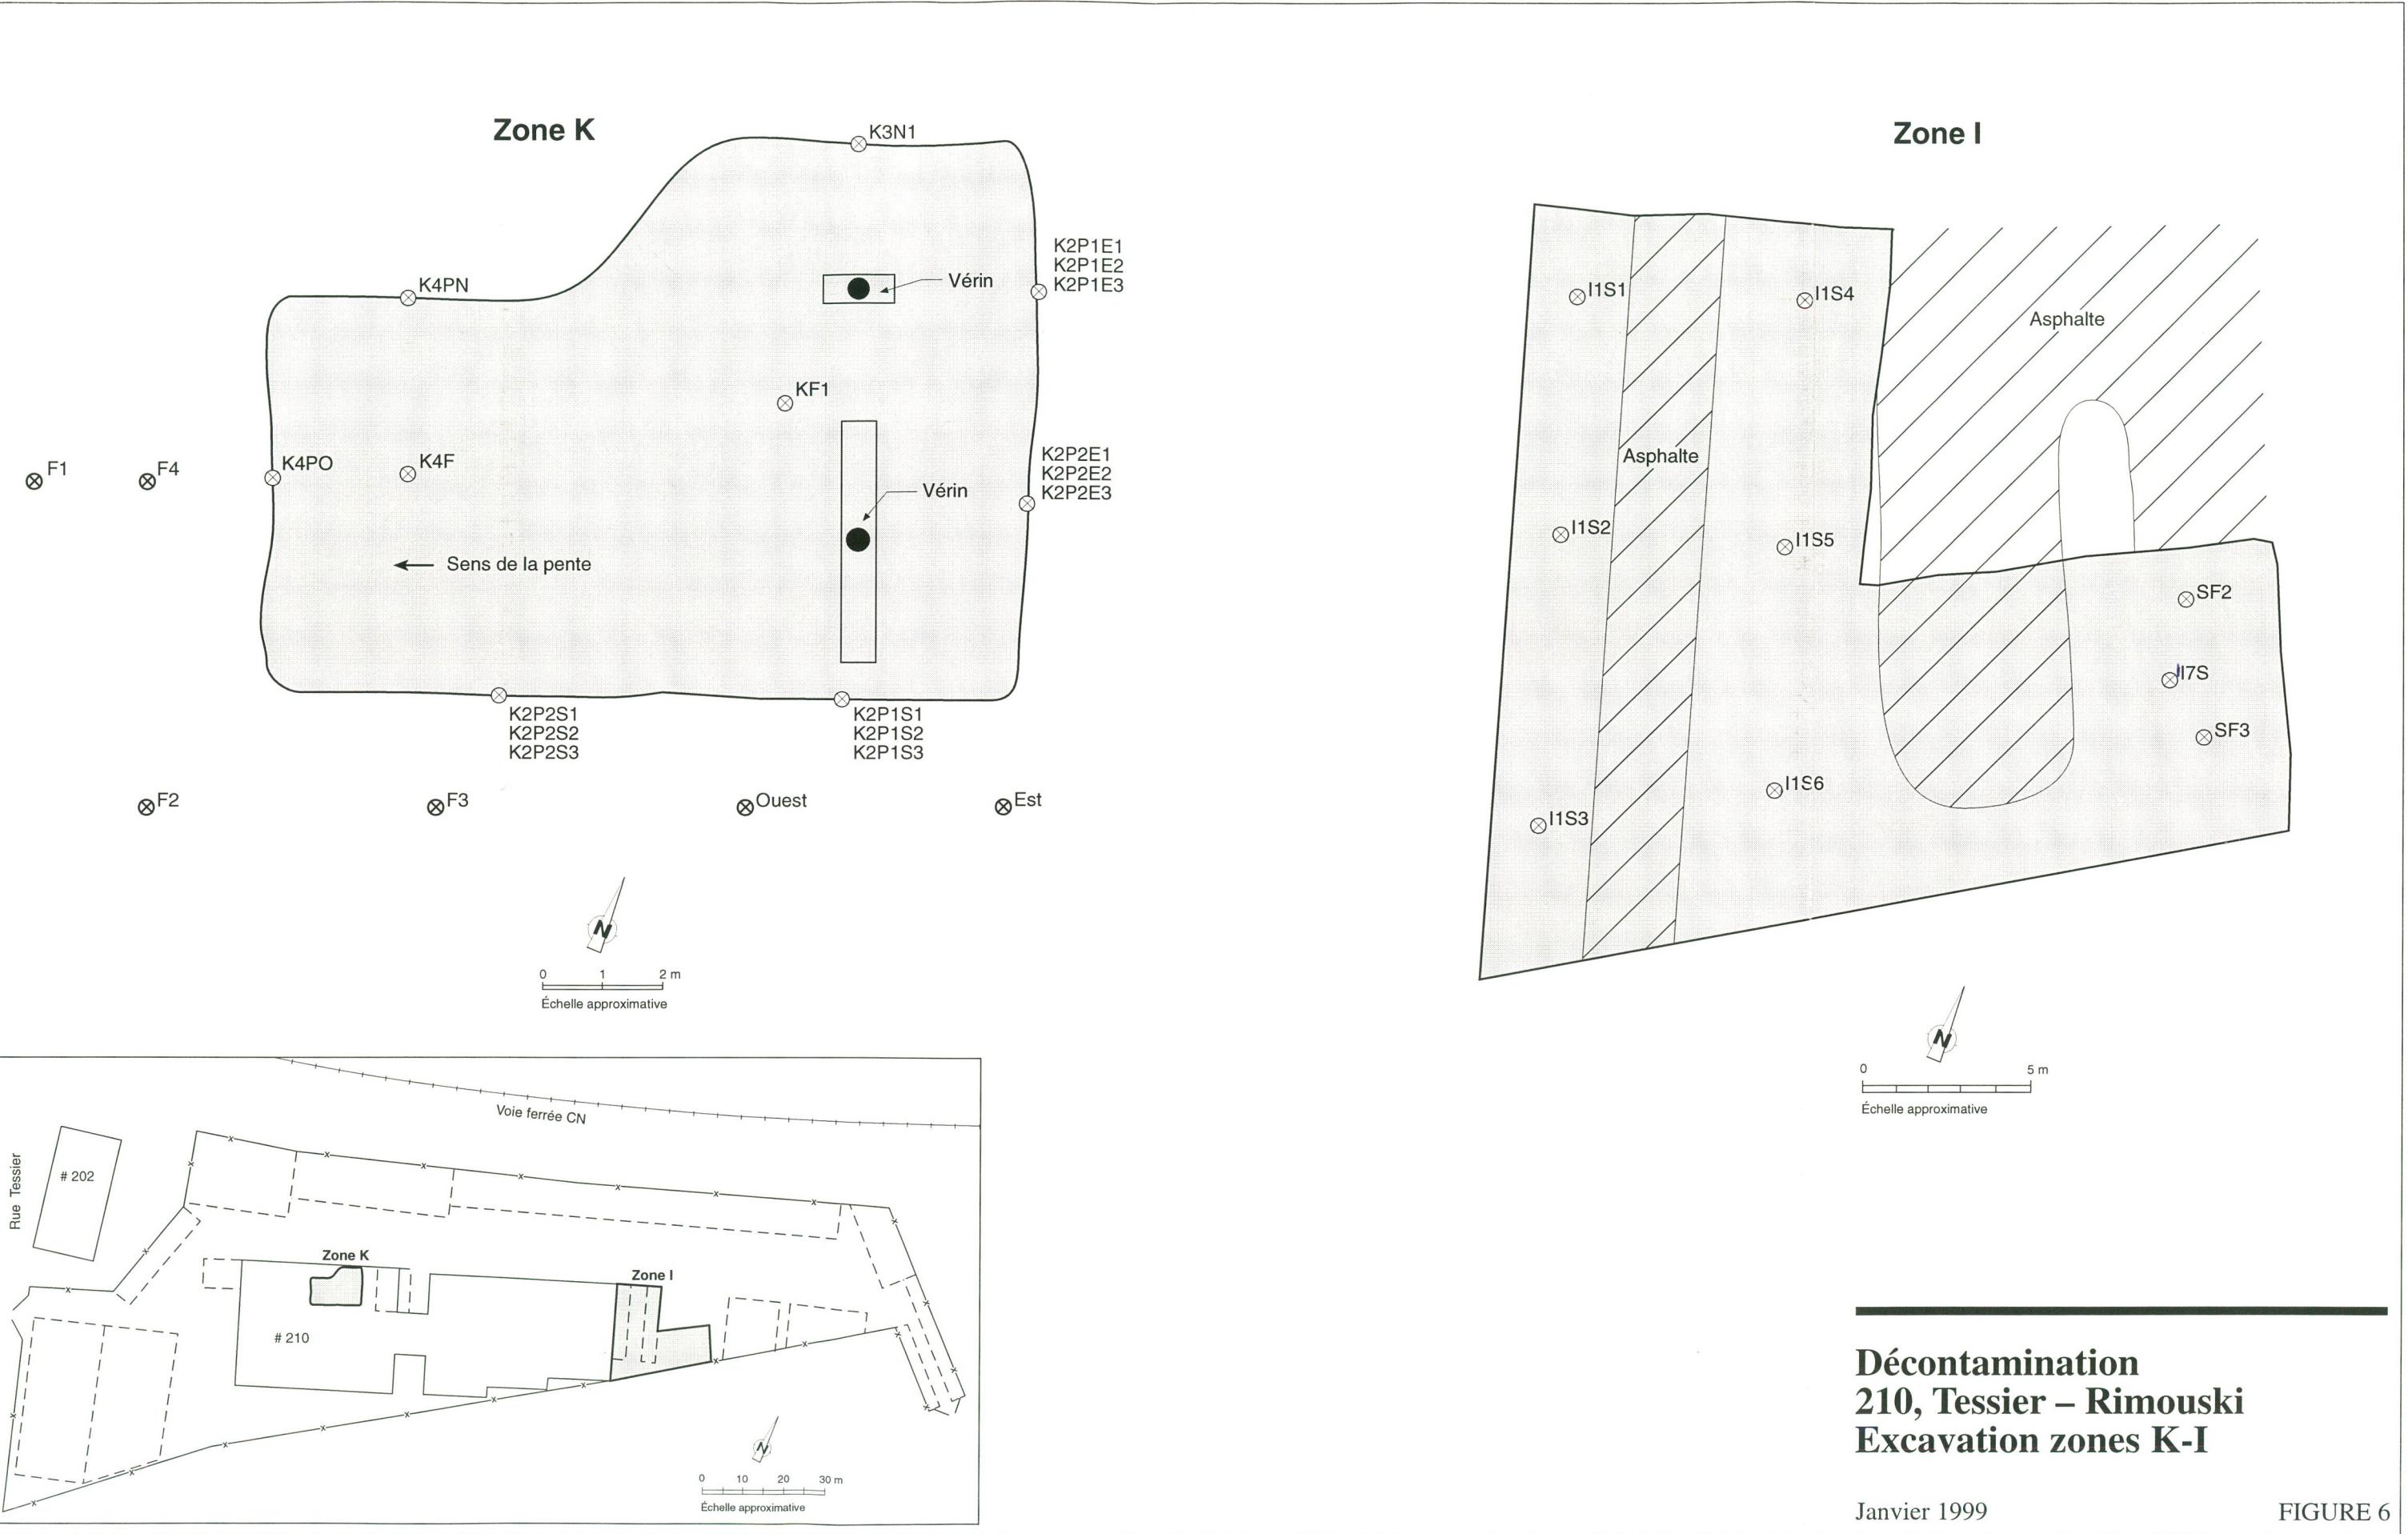
Pour la zone I, les excavations ont été réalisées en deux étapes. Dans un premier temps les sols propres qui avaient été ajoutés pour l'aménagement d'un stationnement ont été retirés, pour permettre une caractérisation supplémentaire à ce qui avait été fait en 1997. Dans un second temps les sols contaminés ont été retirés. Après confirmation de la décontamination, le stationnement a été remis en état. La figure 6 présente cette zone et les points d'échantillonage.

Les échantillons SF2 et SF3 ont été prélevés au niveau du sol avant l'aménagement d'une stationnement, donc sous la couche de nivellement du stationnement. Les autres puits d'observation (SF1, SF4, et SF5) ont permis de localiser l'asphalte, cette localisation a été confirmé par une ancienne photo aérienne (date inconnue).

La couche de sol contaminée, excavée et retirée a été de 30 cm, cette couche est au niveau du sol avant l'aménagement d'un stationnement. Les prélèvements I1SX confirment la décontamination.

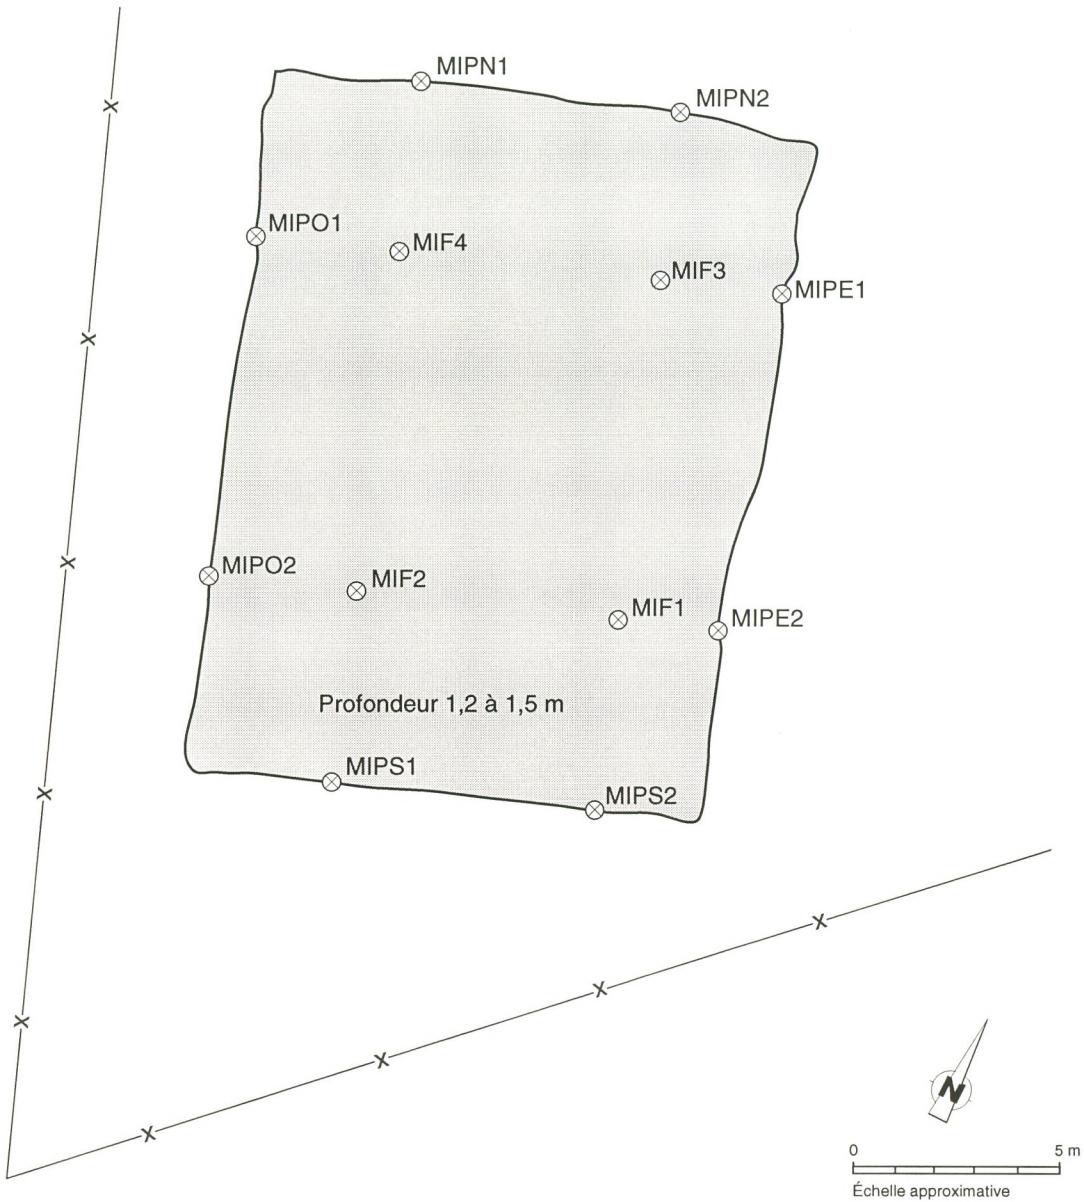
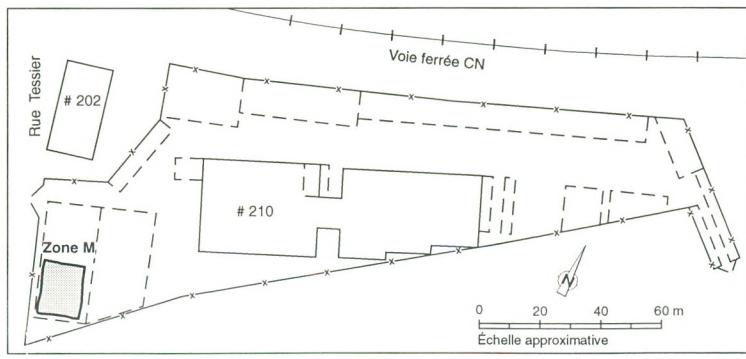
FIGURE 7

Pour la zone M, il semble que la contamination dans cette zone origine de matériel de remblais provenant du 202 Tessier puisqu'une couche uniforme d'environ 30 cm couvrait l'espace excavée et que la nature des sols et l'apparence laissée par le contaminant en l'occurrence le diésel est semblable à ce qui a été trouvé au 202 de la rue Tessier. De plus aucune source de contamination dans le passé ne permet d'expliquer la présence de cette contamination. La figure 5 présente la localisation des échantillons prélevés dans cette zone.
