Complexe de l'Eastmain-Sarcelle-Rupert

Bilan des activités environnementales | 2015

Hydro-Québec Production

Décembre 2016

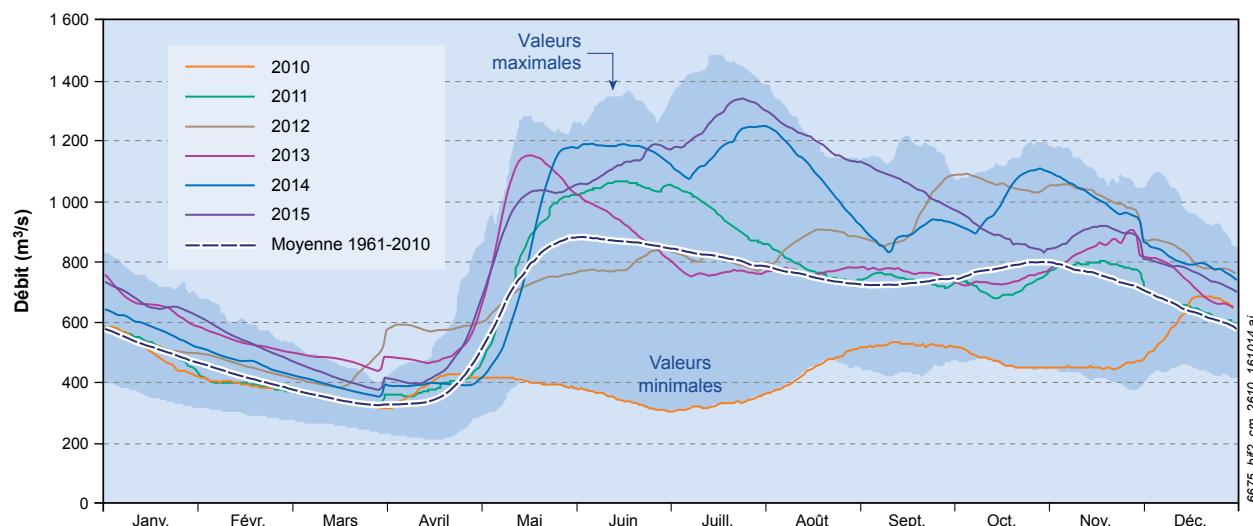
Débits journaliers au site du barrage de la Rupert (PK 314) de 2010 à 2015 comparés aux débits minimaux, moyens et maximaux de la période 1961-2010

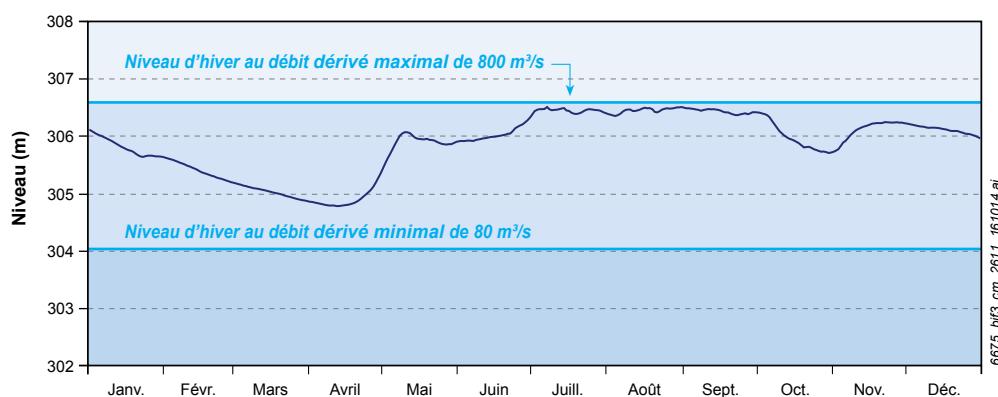
Figure 3

Niveau d'eau au barrage de la Rupert en 2015

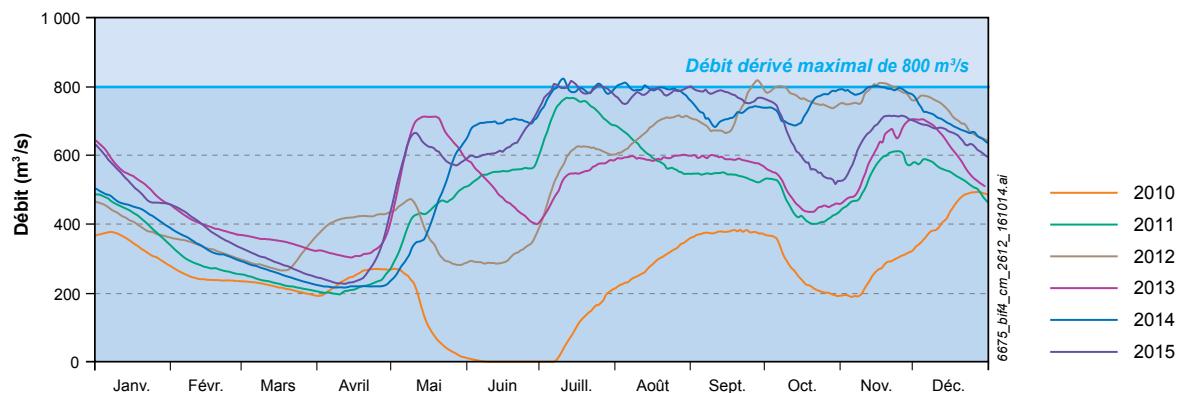
Débit dérivé vers le réservoir de l'Eastmain 1 de 2010 à 2015

Le débit dérivé en 2015 vers le réservoir de l'Eastmain 1 a fluctué au même rythme que le niveau du bief amont (voir la figure 4). Il a diminué progressivement pendant l'hiver jusqu'à la mi-avril, puis a augmenté avec l'arrivée de la crue printanière. Le relâchement des débits printaniers dans les rivières Rupert, Nemiscau et Lemare a réduit momentanément le débit dérivé vers le bassin de l'Eastmain. Pendant les mois de juillet à septembre, le débit dérivé est resté très près de la valeur maximale de 800 m³/s.

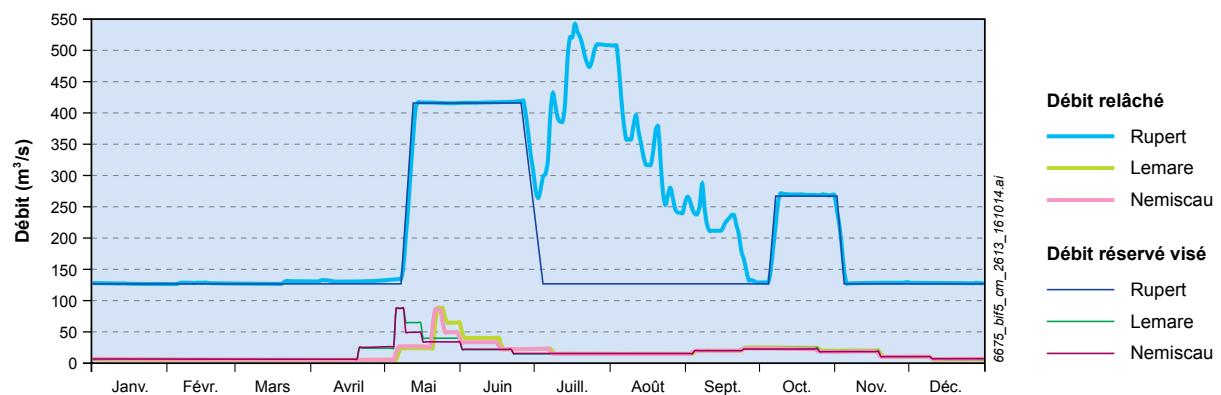
Figure 5

Débits réservés vers les rivières Rupert, Lemare et Nemiscau en 2015

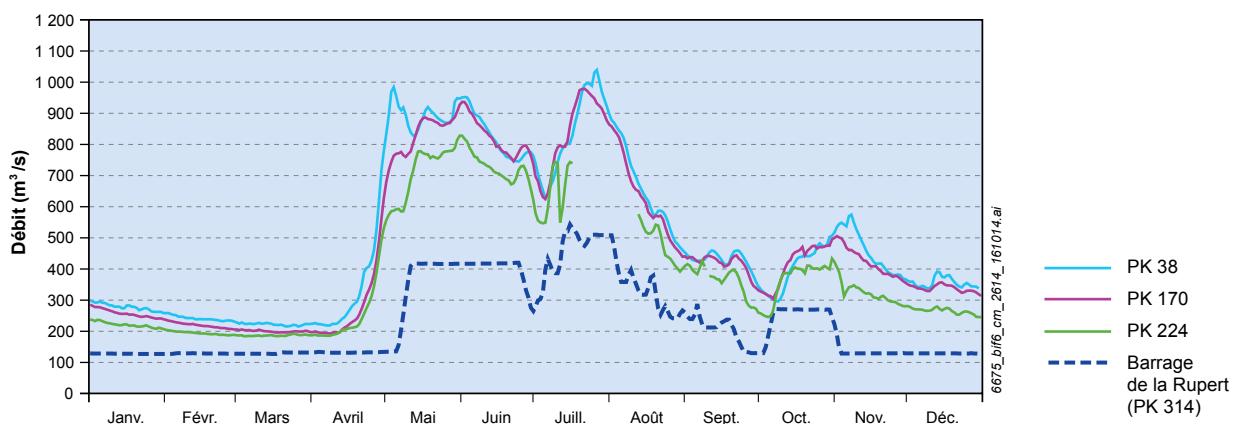
Figure 6

Débits dans le tronçon à débit réduit de la Rupert en 2015

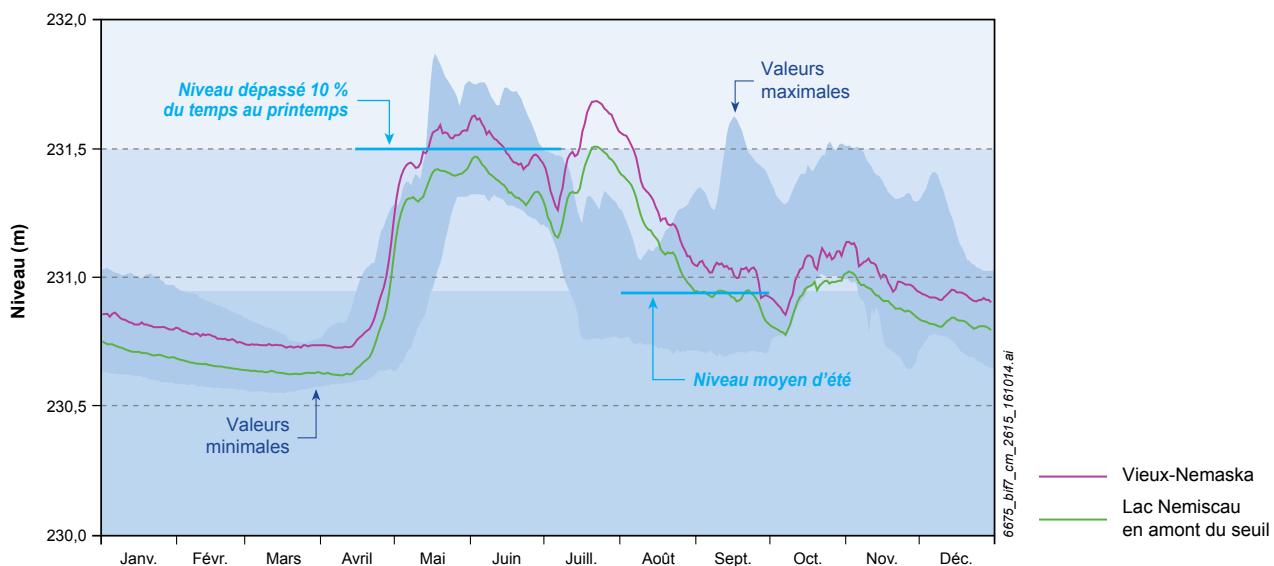
Figure 7

Niveau d'eau à l'amont du seuil du PK 170 de la Rupert en 2015

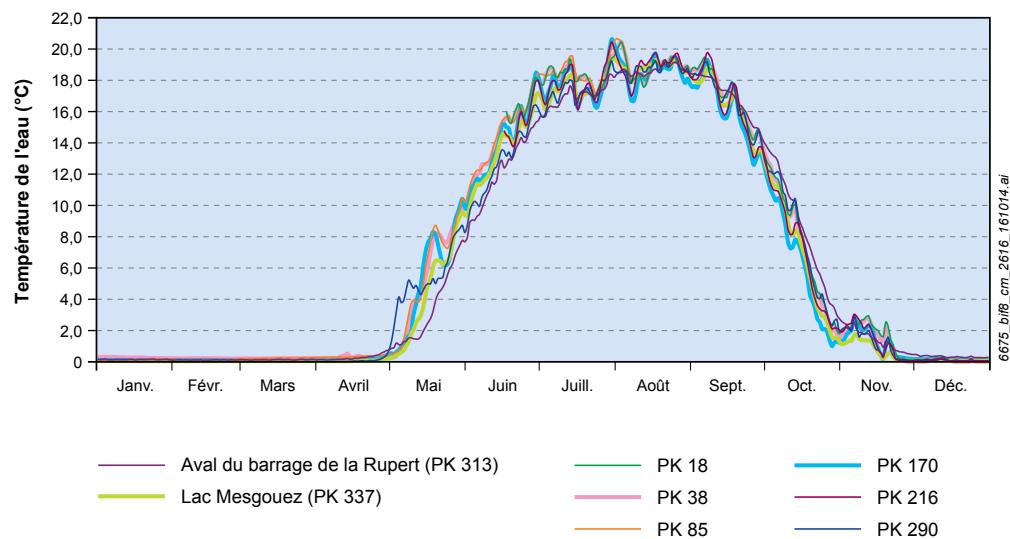
Température de l'eau dans le tronçon à débit réduit de la Rupert en 2015

En 2015, seule la sonde située en aval du barrage de la Rupert a enregistré des écarts par rapport aux conditions naturelles. Leur ordre de grandeur correspond aux prévisions de l'étude d'impact et s'insère dans la gamme des écarts observés de 2010 à 2014. Les écarts par rapport à l'eau du lac Mesgouez s'amenuisent vers l'aval, de sorte que la température de la rivière rejoint les valeurs naturelles au PK 216.

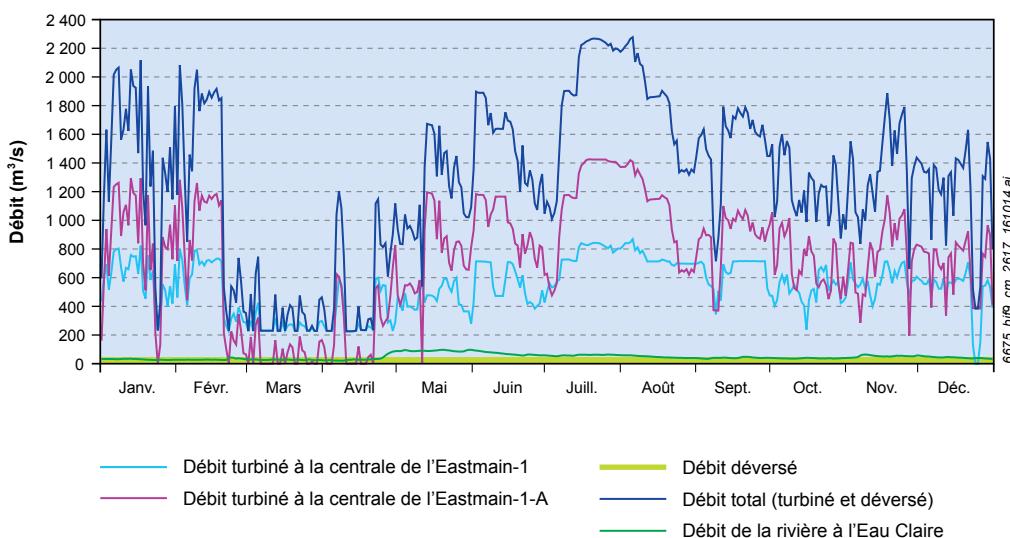
Figure 9

Apports d'eau entre les PK 217 et 203 de l'Eastmain en 2015

En 2015, le réservoir de l'Eastmain 1 a reçu un débit moyen de 1 284 m³/s, dont 702 m³/s de son propre bassin versant et 582 m³/s de la Rupert. Cet apport a été turbiné par les centrales sans déversement à l'évacuateur de crues (voir la figure 9). Le débit a généralement été plus élevé en janvier et en février, puis durant les mois de juillet et d'août, lorsque les apports totaux étaient particulièrement élevés. Les débits turbinés ont été les plus faibles à la fin de l'hiver, en mars et en avril. Le débit journalier maximal a été de 2 277 m³/s.

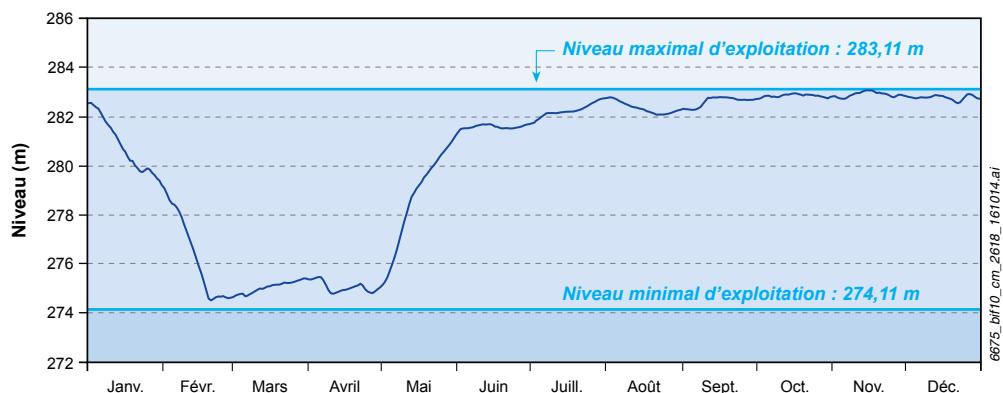
Niveau du réservoir de l'Eastmain 1 en 2015

Le niveau du réservoir de l'Eastmain 1 s'est abaissé régulièrement à partir du début de janvier, passant de 282,56 m à un minimum de 274,52 m le 20 février. Le réservoir est resté légèrement au-dessus de sa cote minimale durant les mois de mars et d'avril. Puis, malgré d'importants débits turbinés en mai et en juin, la crue printanière et le débit provenant de la Rupert ont

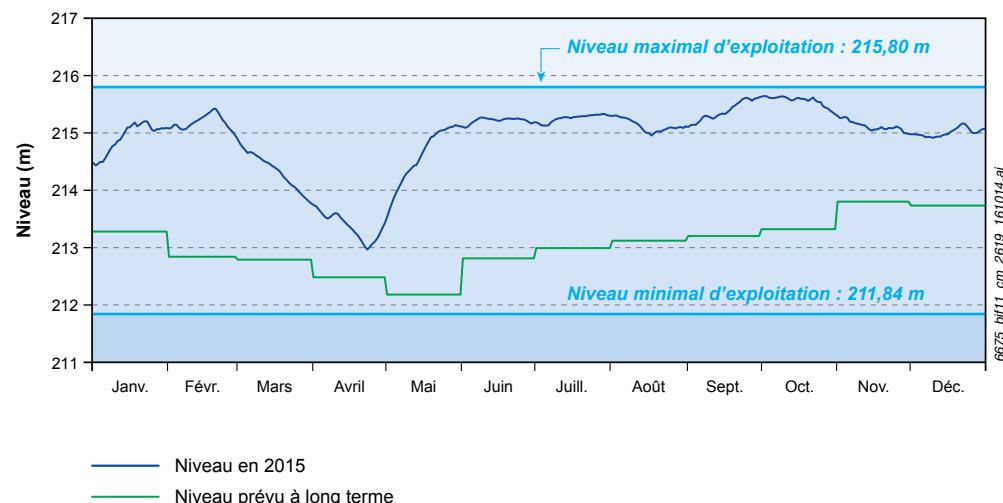
Figure 11

Niveau du réservoir Opinaca en 2015

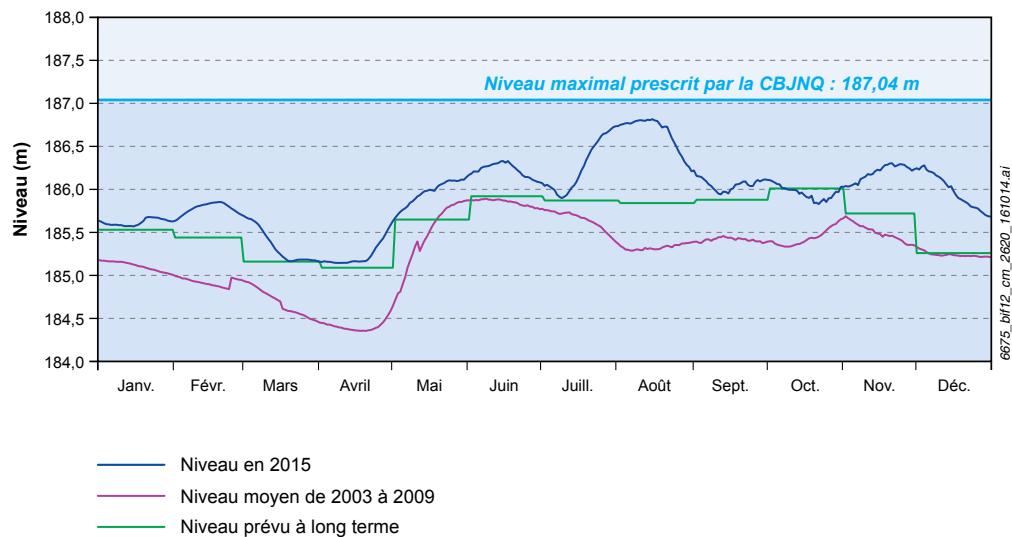
Niveau du lac Sakami en 2015

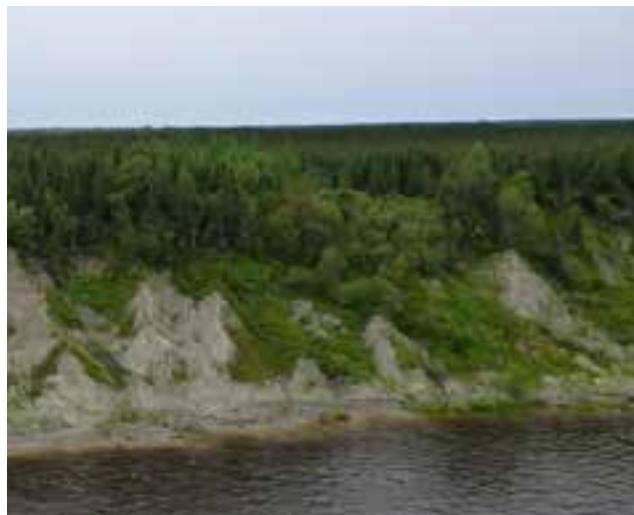
Talus de silt argileux en érosion au PK 4,5 de la Rupert

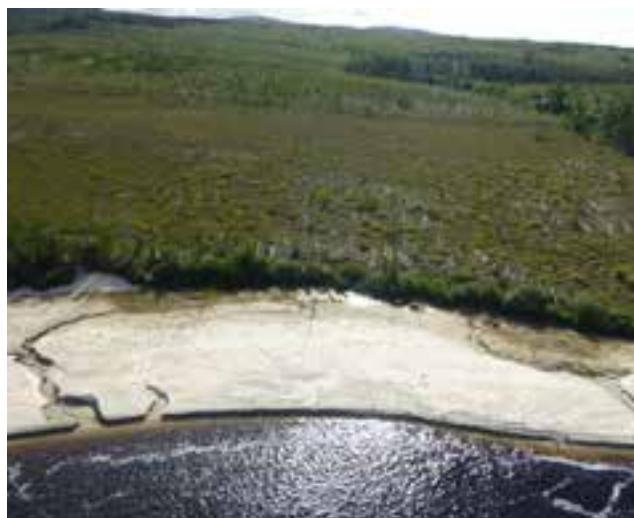
Encaissement de tributaire et formation d'une nouvelle berge sur une platière sableuse au PK 216 de la Rupert

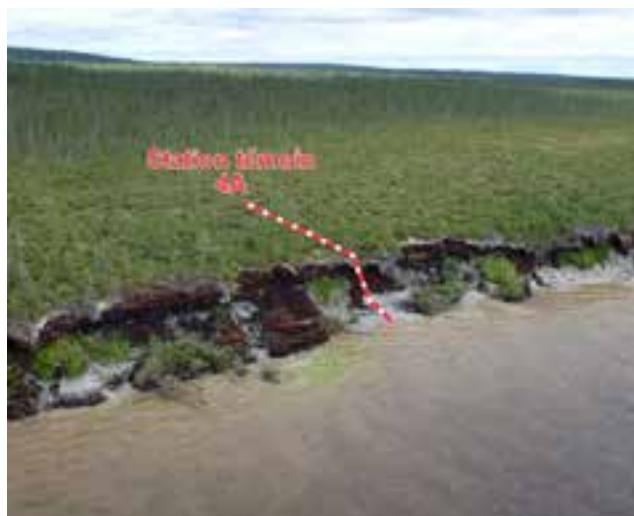
Talus de silt argileux et de tourbe en érosion en amont du seuil du PK 33 de la Rupert

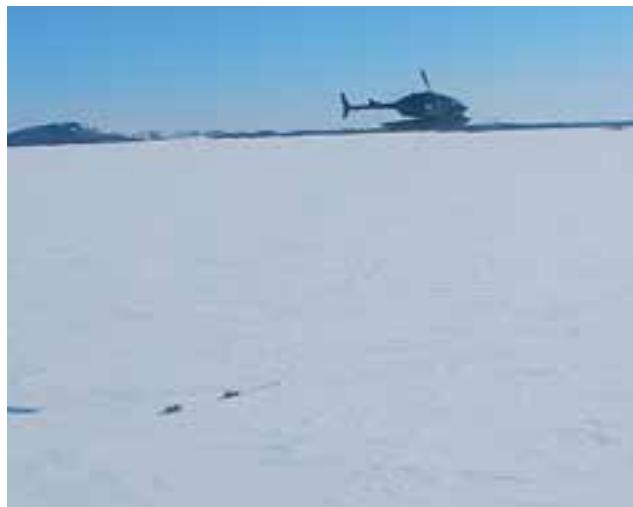
Traction d'un géoradar par hélicoptère

Douze profils ont été effectués au moyen d'un géoradar. La méthode de traction par hélicoptère, développée au cours de l'hiver 2013-2014, permet d'effectuer très rapidement des profils initiaux sur les longs transects. Pour les plus courts transects, on s'est plutôt appuyé sur une méthode de traction par treuil électrique, mise en œuvre pour la première fois en 2015. Le géoradar permet d'évaluer rapidement la sécurité de la couverture de glace avant que les équipes procèdent à l'échantillonnage manuel ou d'obtenir des données lorsque la glace n'est pas jugée sécuritaire. Cette méthode permet aussi d'établir rapidement un profil complet et continu de la glace afin de mettre en évidence les singularités de la couverture, l'emplacement des fissures et des principaux chenaux ainsi que l'emprise des couches de *slush*.

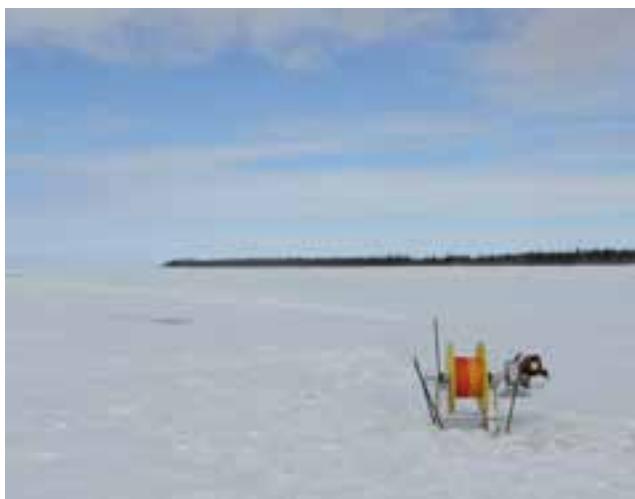
Traction d'un géoradar par treuil électrique

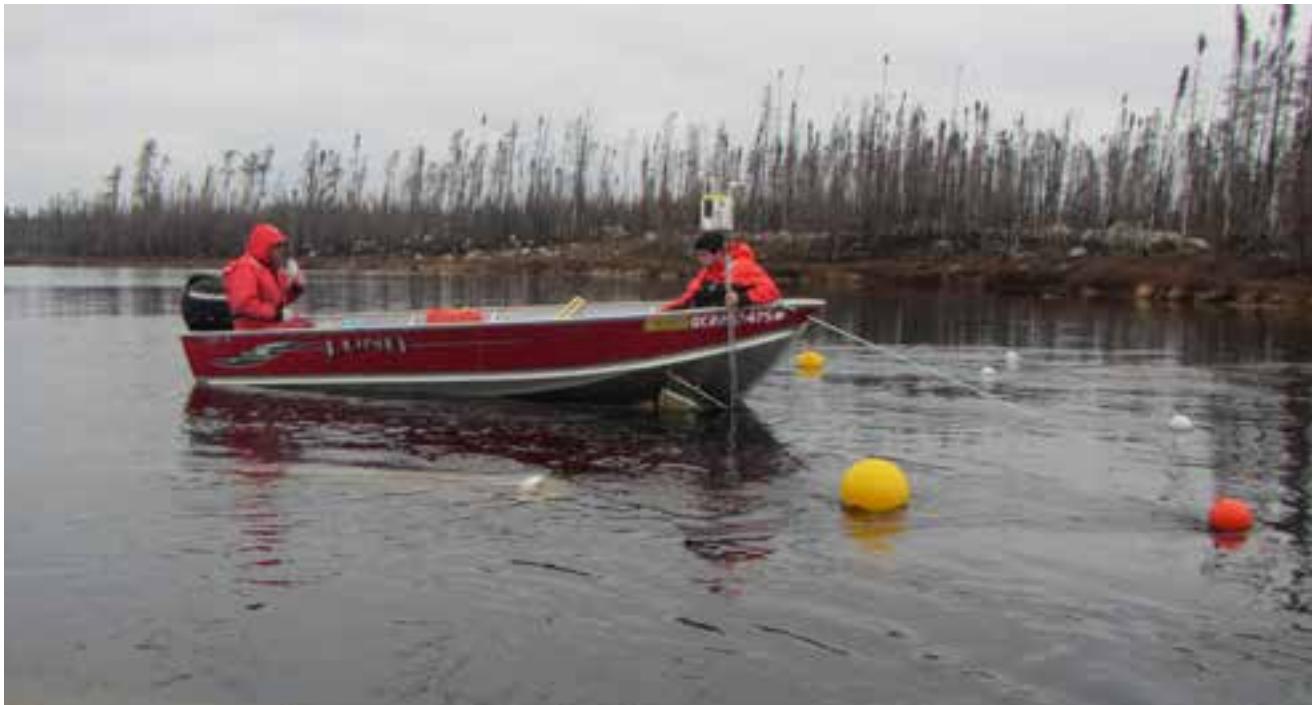
Mesure de la vitesse d'écoulement près de deux filets de dérive installés sur la frayère de la Lemare

L'utilisation des frayères par le doré jaune et les meuniers a été vérifiée à l'aide de filets de dérive (pour la capture d'œufs), répartis sur toute la superficie des sites étudiés. Pour ce qui est de l'utilisation des frayères par le grand corégone, la stratégie d'échantillonnage de 2015 a été modifiée par rapport aux deux années précédentes. Plutôt que de capturer les œufs directement sur le lit des frayères à l'automne, il a été convenu de capturer des larves de grand corégone en dévalaison au printemps, à l'aide de filets de dérive installés immédiatement en aval des frayères aménagées.

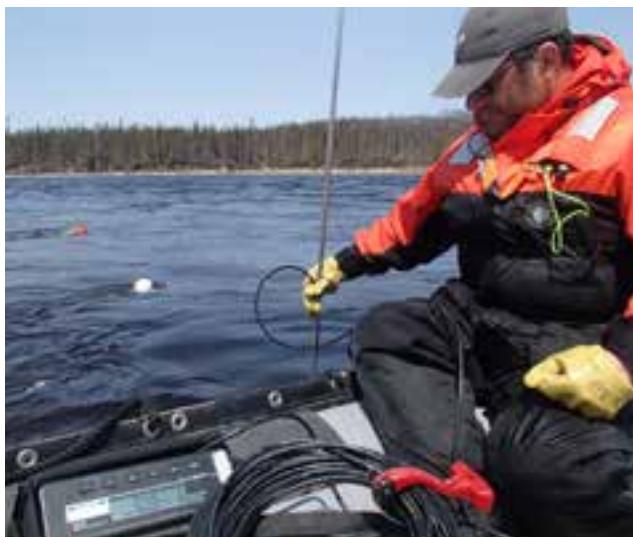
Mesure de la vitesse d'écoulement sur la frayère multispécifique aménagée au PK 314 de la Rupert

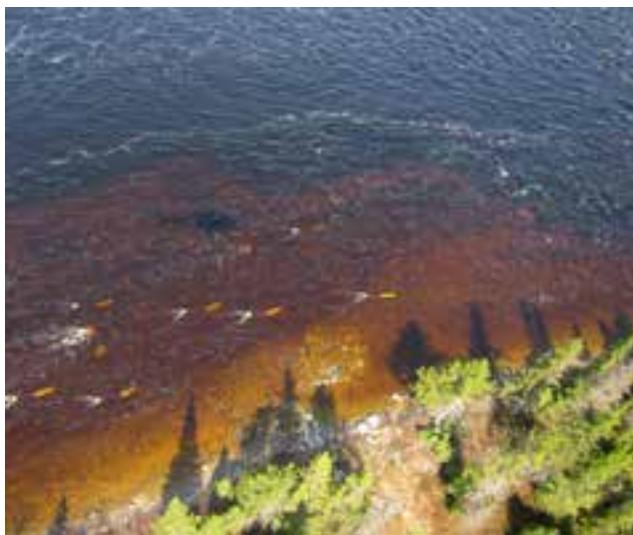
Filets de dérive installés sur la frayère multispécifique aménagée en aval du seuil du PK 110 de la Rupert

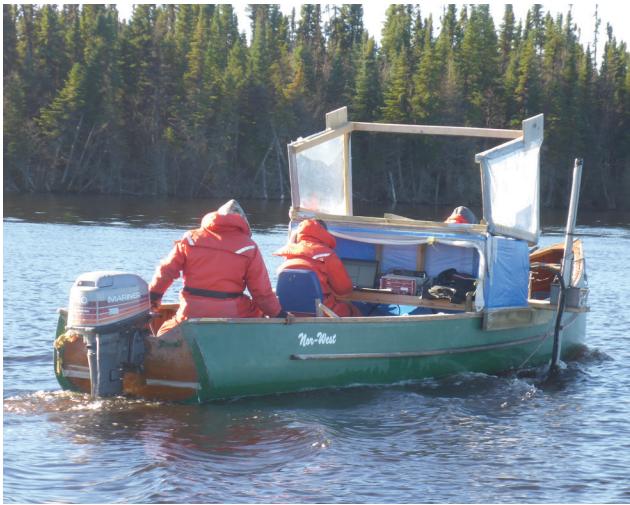
Échantillonnage hydroacoustique mobile des ciscos de lac de la Rupert

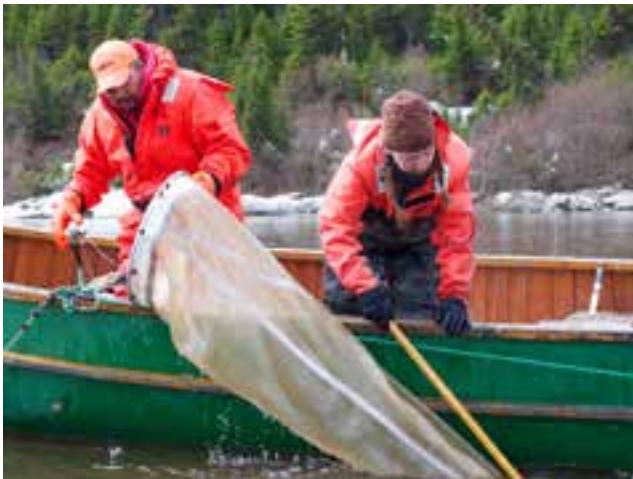
Pose d'un filet de dérive servant à la capture de larves de cisco en dévalaison dans la Rupert

Les filets de dérive ont mouillé en permanence pendant toute la période d'échantillonnage, mais ils étaient relevés, vidés de leur contenu et nettoyés chaque jour. Les larves de corégoninés (grand corégone et cisco de lac) capturées quotidiennement par chacun des filets ont été comptées et conservées aux fins de l'identification de l'espèce par analyse génétique.

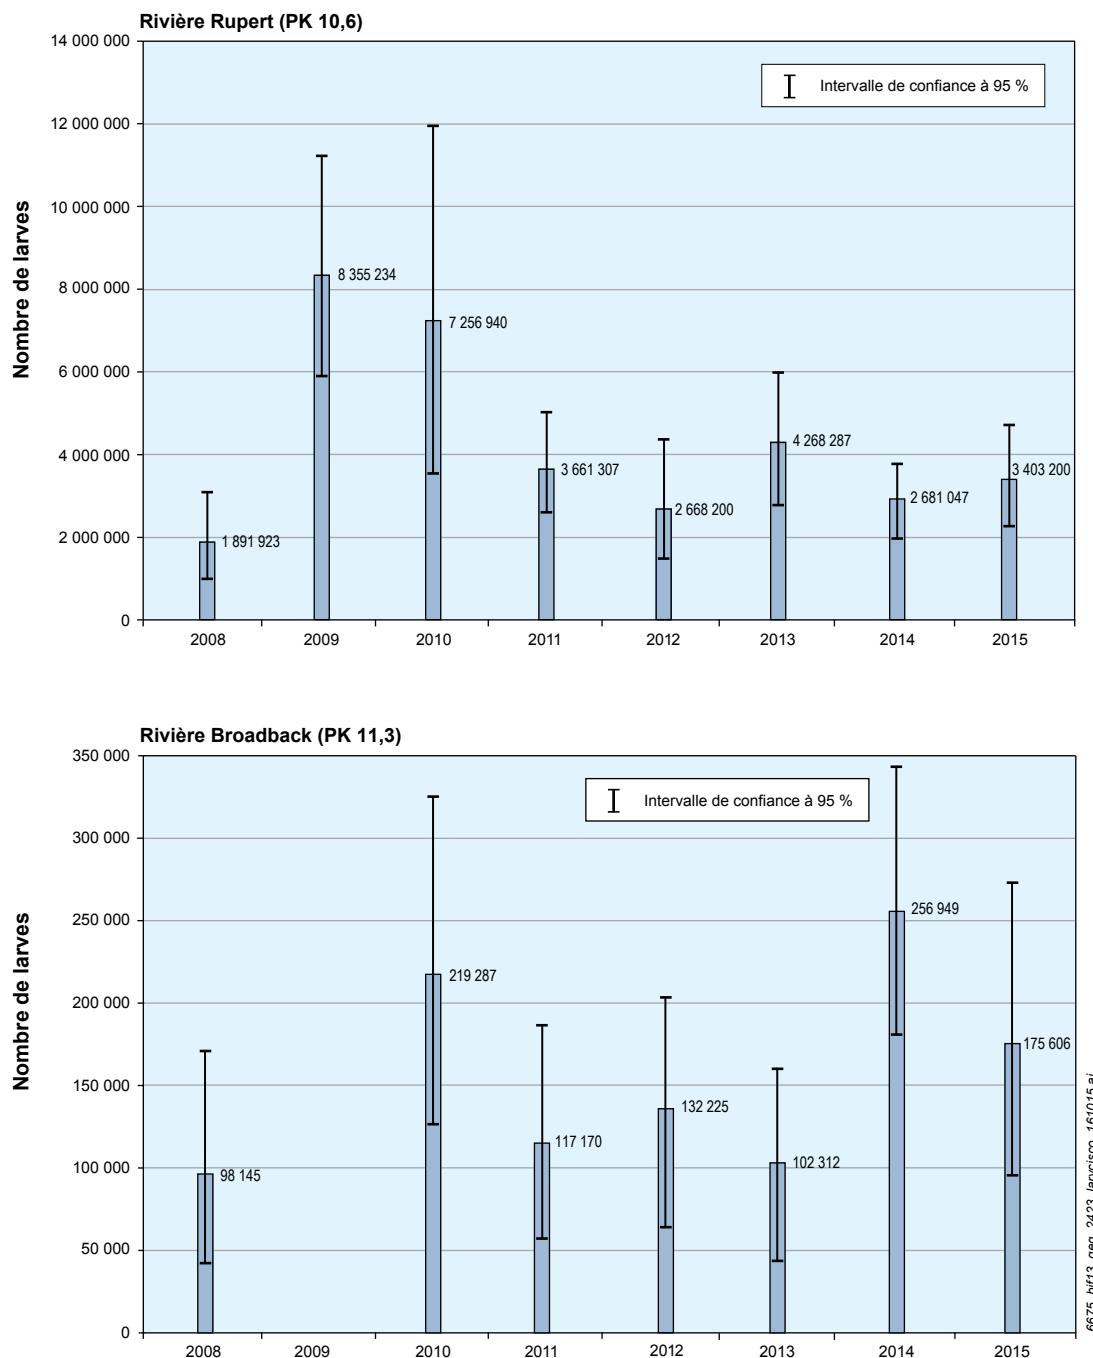
Abondance des larves de cisco de lac anadrome dans les rivières Rupert et Broadback de 2008 à 2015

Le nombre de larves en dérive dans la Rupert fluctue considérablement d'une année à l'autre, soit entre 1,9 et 8,4 millions (voir la figure 13). Depuis la dérivation partielle de la rivière, les quantités estimées de larves de cisco sont comprises dans l'intervalle des valeurs observées en conditions naturelles.

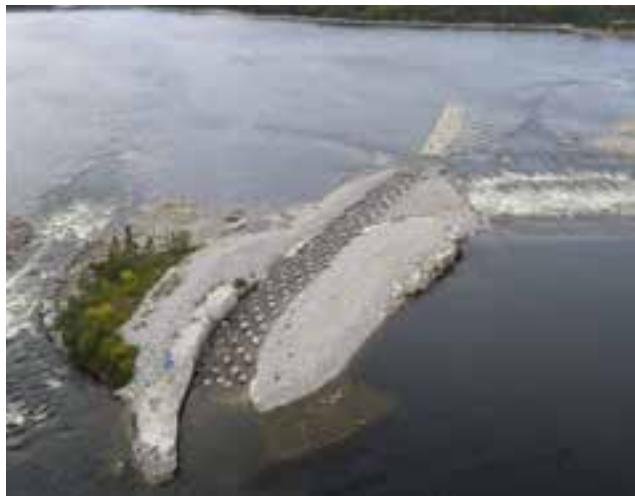
Chenal de montaison du PK 290 de la Rupert

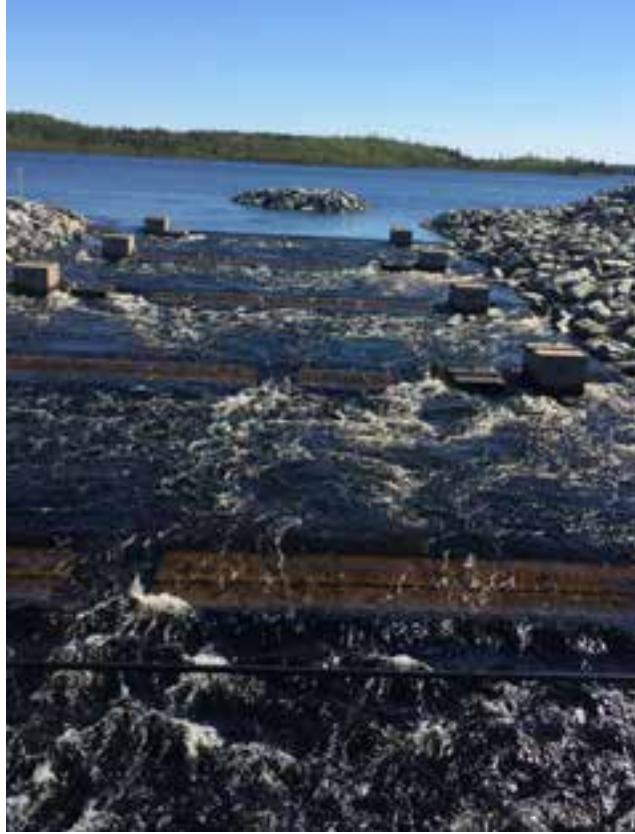
Vue vers l'amont de la passe migratoire du PK 207 de l'Eastmain

Le suivi de l'utilisation de la passe migratoire du PK 207 de l'Eastmain repose sur une méthode de marquage des poissons à l'aide d'étiquettes électroniques (*PIT tags*). Hydro-Québec a déployé des antennes de réception dans la passe migratoire afin de suivre les déplacements des poissons marqués (voir la carte 13).

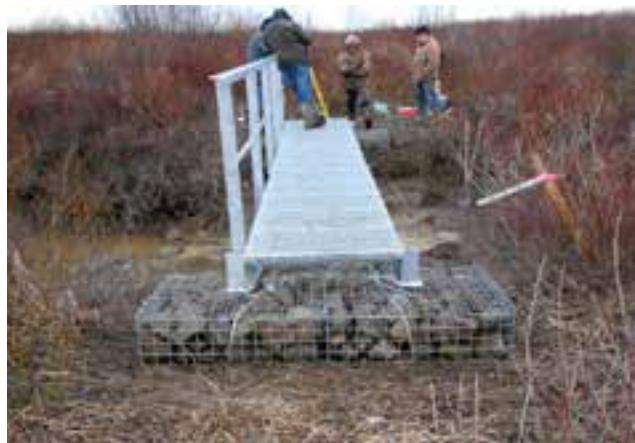
Passerelle en métal installée en 2015

Après la perte des six passerelles en bois d'un **sentier pédestre sur une île située près de la rive droite aux environs du PK 4 de la Rupert**, conséquence des conditions de marée extrême du début de novembre 2013, il a été convenu avec les représentants cris de Waskaganish d'installer, à titre expérimental, une nouvelle passerelle en métal fixée à la rive. L'installation de ce premier ouvrage a eu lieu en novembre 2015. Le suivi prévu en 2016 servira à vérifier le comportement de la structure en conditions hivernales (effets de la glace) et de juger de l'opportunité de poursuivre la mise en place de ce type de passerelles, dont l'objectif est de faciliter l'accès aux aires traditionnelles de pêche à l'extrême est de l'île.

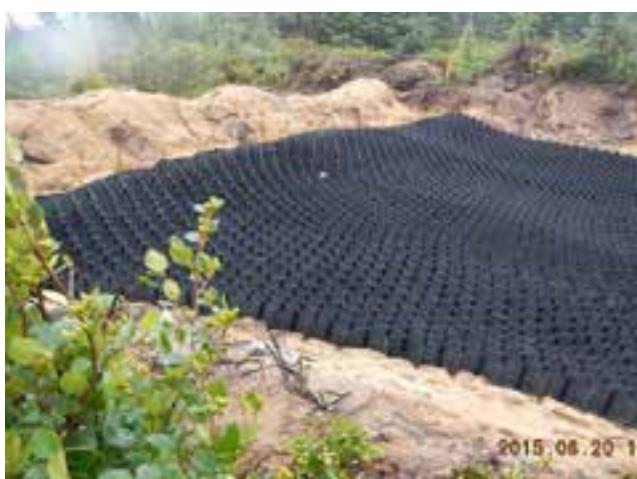
Mise en place de géogrilles de confinement
